Rapportage  
Asbestinventarisatie

v.m. Gemeentehuis  
Dorpsstraat 33, 2995 XD Heerjansdam

**Asbestinventarisatie rapport**

**Asbestinventarisatie ten behoeve van de verwijdering van asbesthoudende materialen**

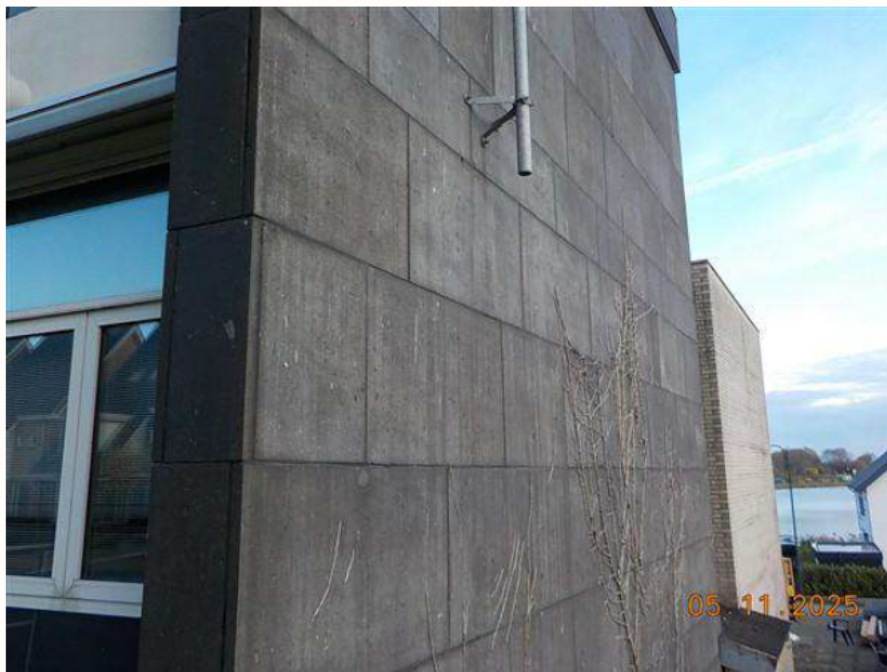
| Bron | Foto | Locatie | Toepassing | Hoeveelheid | Bevestiging | Verwerking en beschadiging | Monster nr. en lab id. | Analyse | Risico-klasse | Verwijderings methode |
|---|---|---|---|---|---|---|---|---|---|---|
| B01 | 1, 2, 3, 4, 5 | Achter de zwarte gevelpanelen aan de zijanten van het pand, zowel buiten als inpandig | Tegellijm (witte kit)<br>Buiten<br>Binnen | Ca. 65 m <sup>2</sup><br>Ca. 65 m <sup>2</sup><br>totaal 2 x<br>= 260 m <sup>2</sup> | Gelijmd | niet verweerd, niet beschadigd, hechtgebonden | M01 en M12<br>Lab id:<br>2180910/7/1.1 | 2-5% chrysotiel | 2 | Openlucht sanering |

Foto 1: Bron B01, Buiten muur met asbesthoudende tegellijm

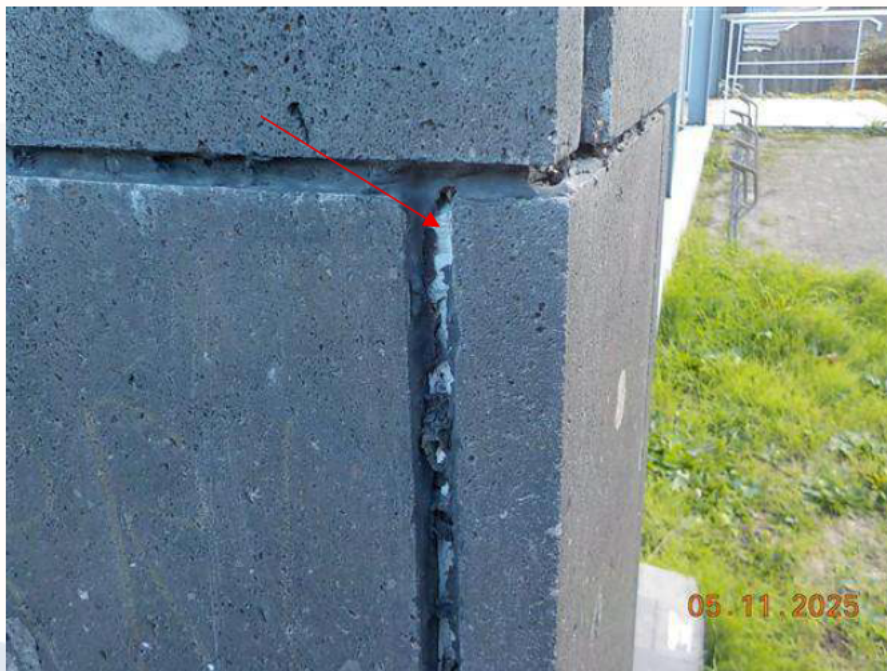
Foto 2: Bron B01, Buiten muur met asbesthoudende tegellijm

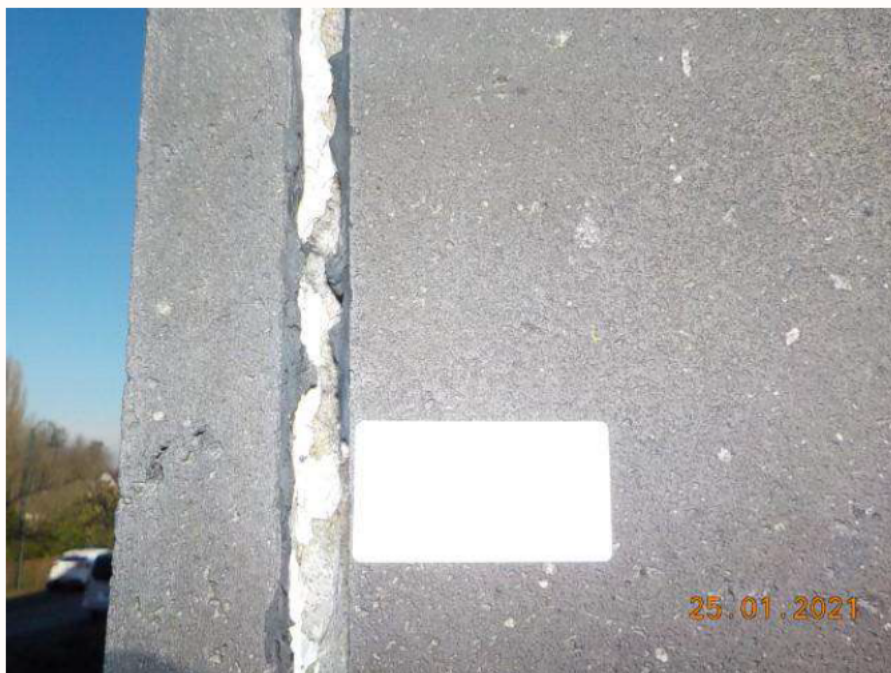
Foto 3: Bron B01, Buiten muur met asbesthoudende tegellijm

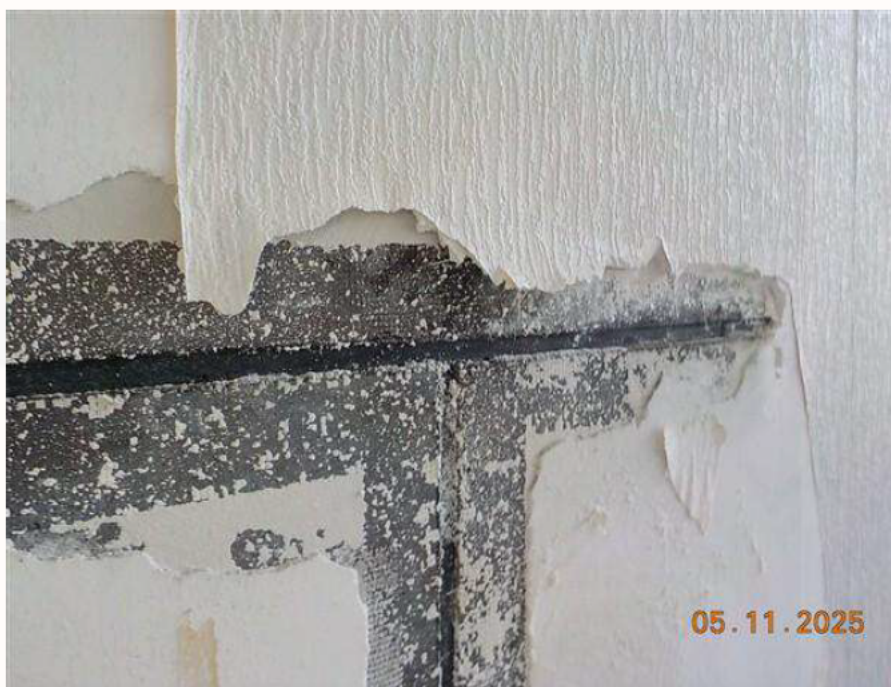
Foto 4: Bron B01, Binnen muur, achter stuklaag / behang, met asbesthoudende tegellijm

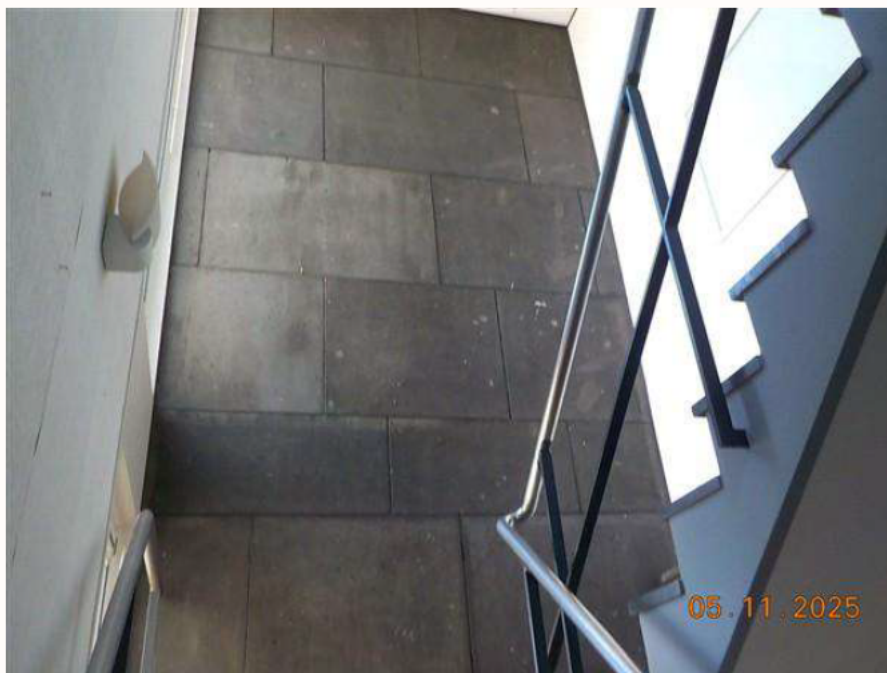
Foto 5: Bron B01, Binnen muur, in traphuis, met asbesthoudende tegellijm

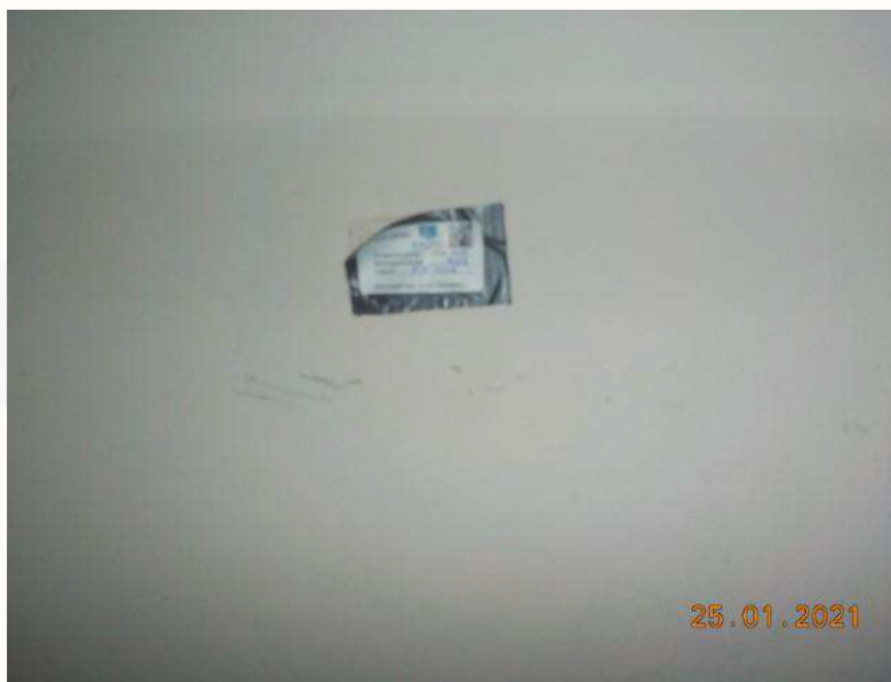
| Bron | Foto | Locatie | Toepassing | Hoeveelheid | Bevestiging | Verwerking en beschadiging | Monster nr. en lab id. | Analyse | Risico-klasse | Verwijderings methode |
|---|---|---|---|---|---|---|---|---|---|---|
| B02 | 6, 7 | Wand beplating + koof in cv ruimte, kelder | Plaatmateriaal | Ca. 6 m <sup>2</sup> | Gespijkerd | niet verweerd, niet beschadigd, niet hechtgebonden | M03<br>Lab id:<br>2016.004428.1 | 2-5% chrysotiel<br>15-30% amosiet | 2A | Containment |

Foto 6: Bron B02, asbesthoudende wand beplating in cv ruimte, kelder

Bron B02. Bij de sanering van de cv wand wordt geadviseerd om het bovenlicht (B07) mee te nemen in het containment.

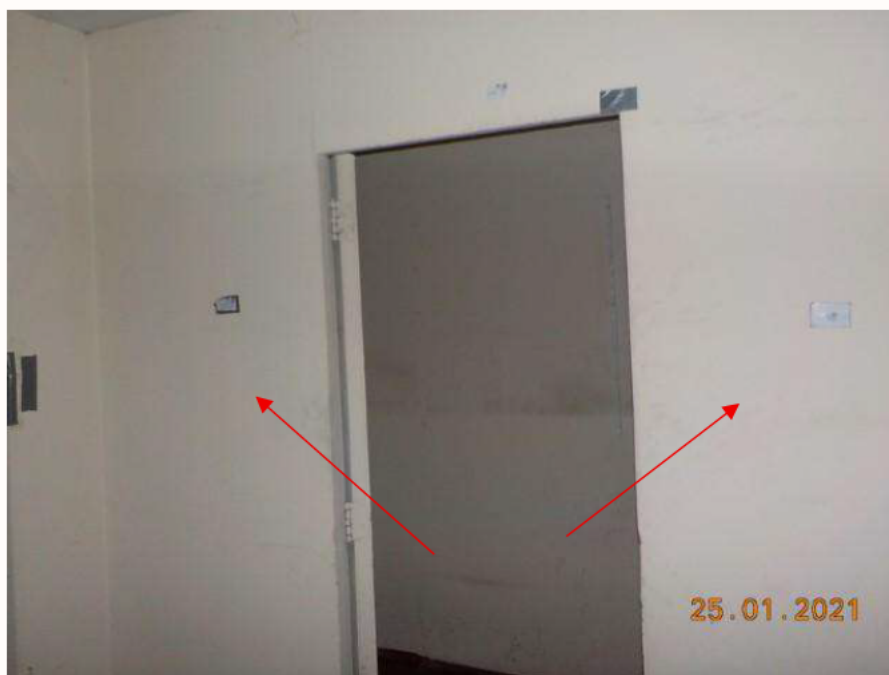
Foto 7: Bron B02, asbesthoudende wand beplating in cv ruimte, kelder

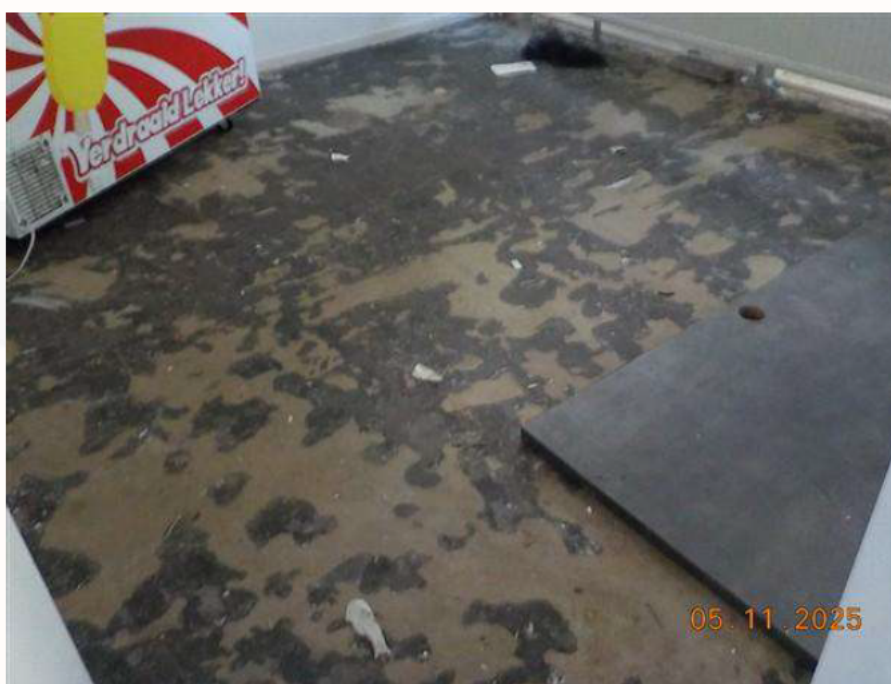
| Bron | Foto | Locatie | Toepassing | Hoeveelheid | Bevestiging | Verwerking en beschadiging | Monster nr. en lab id. | Analyse | Risico-klasse | Verwijderings methode |
|---|---|---|---|---|---|---|---|---|---|---|
| B03 | 8, 9, 10 | Vloeren, oude deel v.m. Gemeentehuis | Zwarte lijmlaag | Ca. 80m <sup>2</sup> | Gelijmd | niet verweerd, licht beschadigd, hechtgebonden | M06 en M07<br>Lab id:<br>2180910/7/1.1 | 2-5% chrysotiel | 2 | Containment |

Foto 8: Bron B03, Asbesthoudende zwarte lijm op Vloeren, oude deel v.m. Gemeentehuis

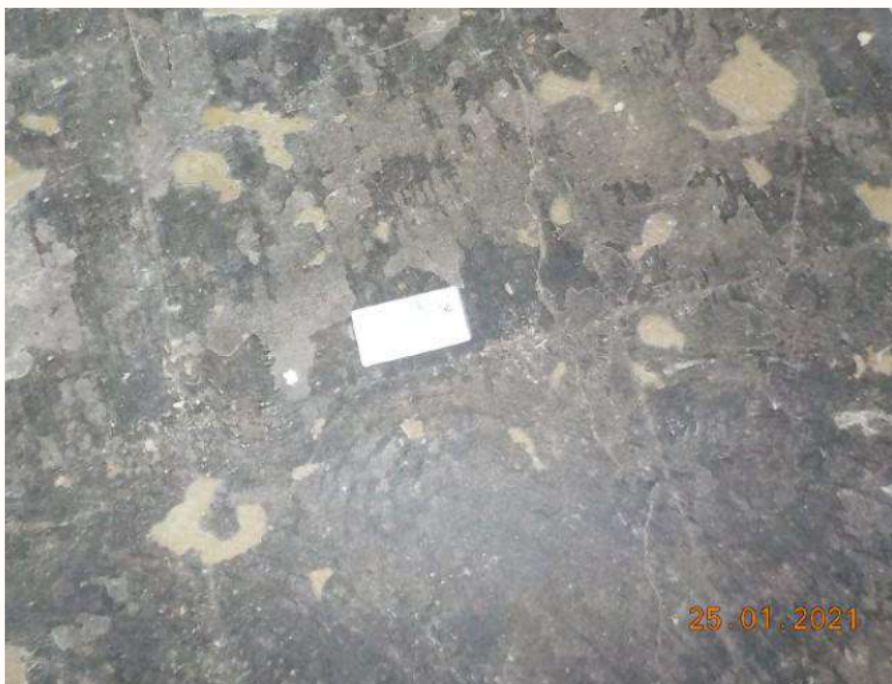
Foto 9: Bron B03, Asbesthoudende zwarte lijm, vloeren, oude deel Gemeentehuis, M06

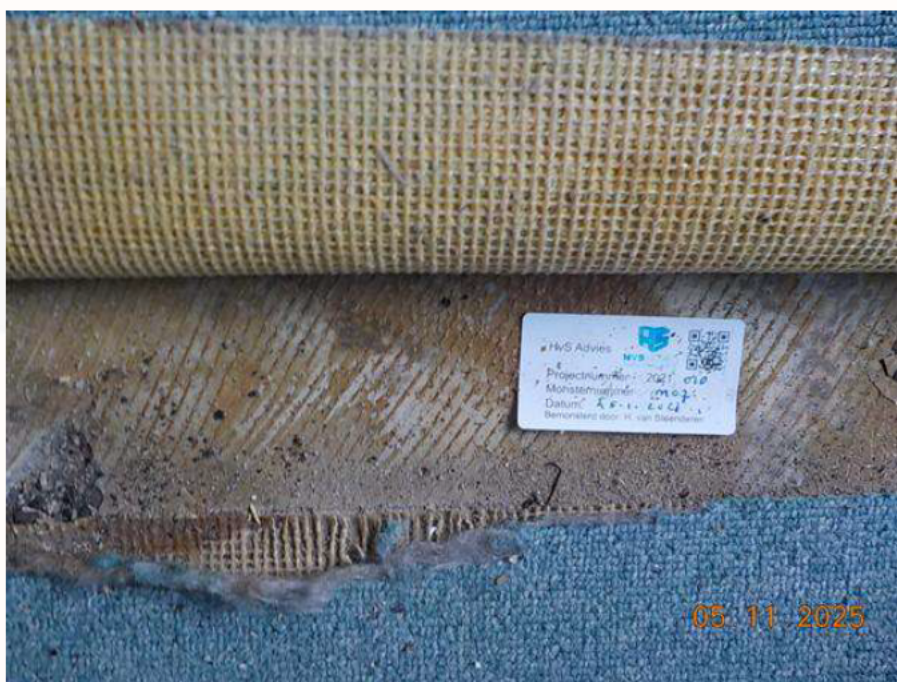
Foto 10: Bron B03, Asbesthoudende zwarte lijm, vloeren, oude deel v.m. Gemeentehuis M07

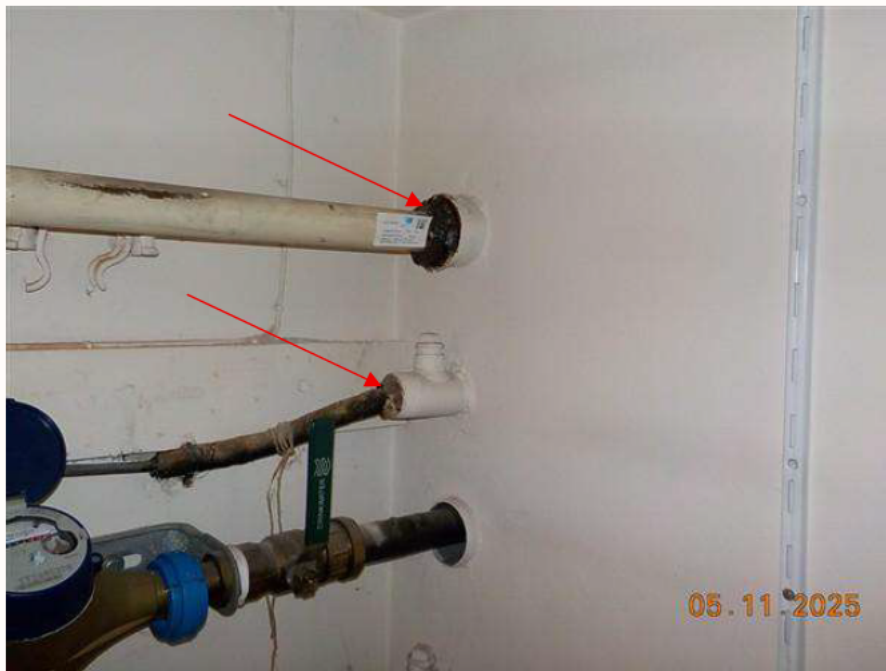
| Bron | Foto | Locatie | Toepassing | Hoeveelheid | Bevestiging | Verwerking en beschadiging | Monster nr. en lab id. | Analyse | Risico-klasse | Verwijderings methode |
|---|---|---|---|---|---|---|---|---|---|---|
| B04 | 11, 12 | Kelder, zwarte kit elektra doorvoer | Zwarte kit | 2 stuks | Gekit | niet verweerd, niet beschadigd, hechtgebonden | M09<br>Lab id:<br>2180910/7/1.1 | 5-10% chrysotiel | 1 | In zijn geheel verwijderen |

Foto 11: Bron B04, asbesthoudende zwarte kit, doorvoer

Bron B04. Er wordt vanuit gegaan dat de kit in zijn geheel verwijderd kan worden, zonder bewerking aan het kit.

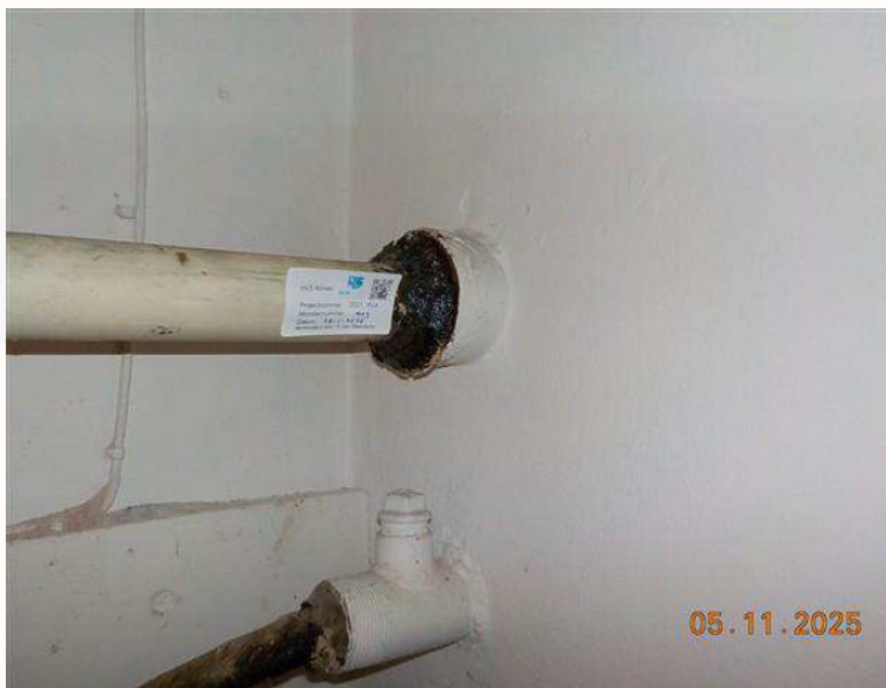
Foto 12: Bron B04, asbesthoudende zwarte kit, doorvoer

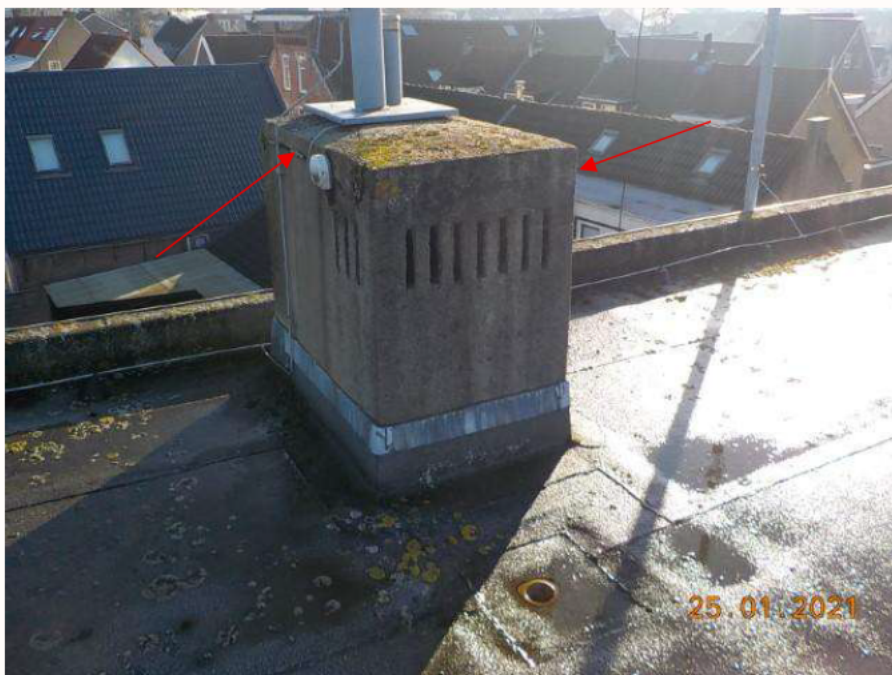
| Bron | Foto | Locatie | Toepassing | Hoeveelheid | Bevestiging | Verwerking en beschadiging | Monster nr. en lab id. | Analyse | Risico-klasse | Verwijderings methode |
|---|---|---|---|---|---|---|---|---|---|---|
| B05 | 13, 14 | Dak, schoorsteen kit | Witte kit | Ca. 4m <sup>1</sup> | Gekit | niet verweerd, licht beschadigd, hechtgebonden | M10<br>Lab id:<br>2180910/7/1.1 | 5-10% chrysotiel | 2 | Openlucht sanering |

Foto 13: Bron B05, asbesthoudende kit, schoorsteen dak

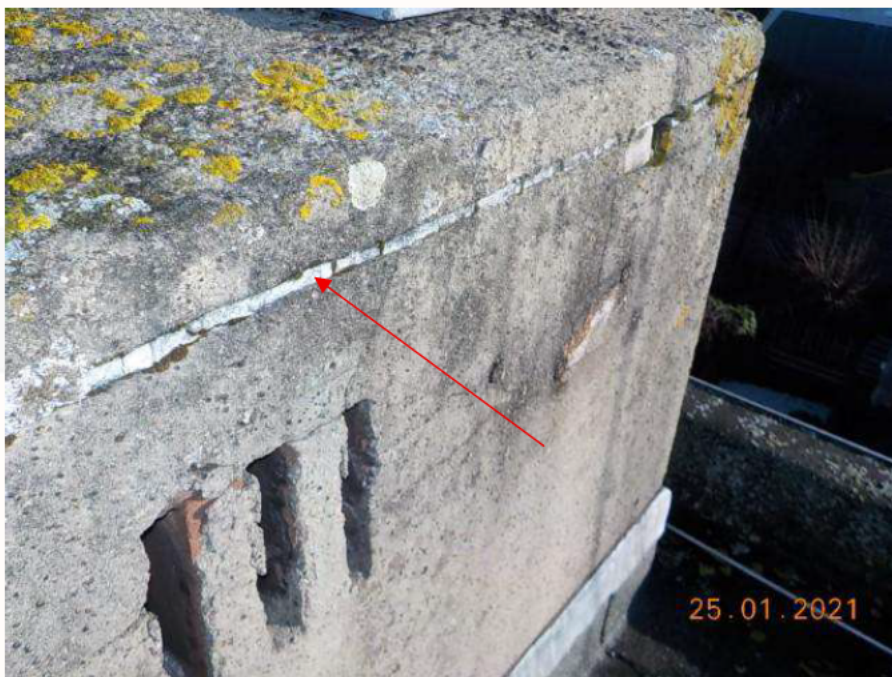
Foto 14: Bron B05, asbesthoudende kit, schoorsteen dak

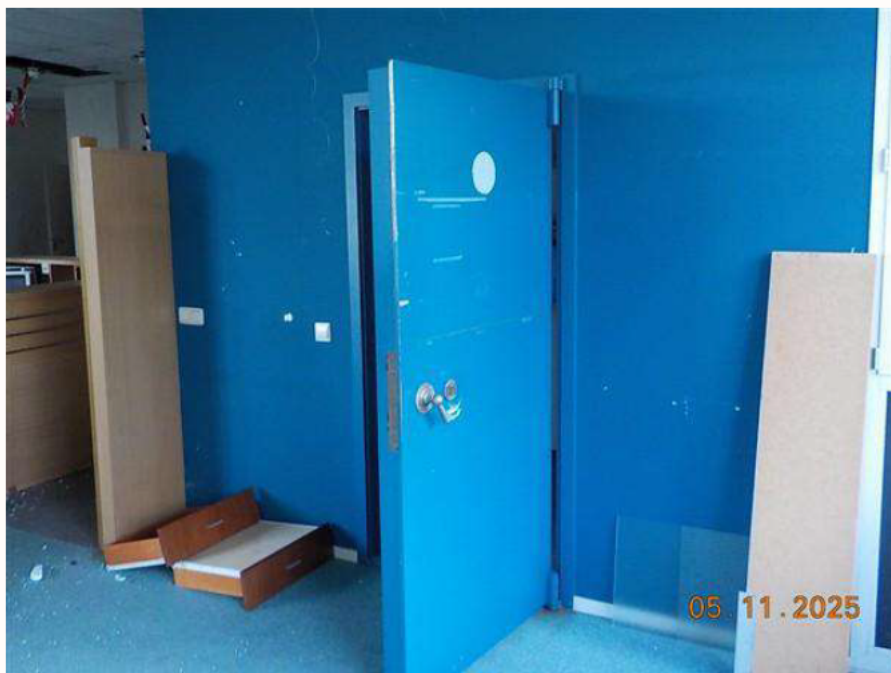
| Bron | Foto | Locatie | Toepassing | Hoeveelheid | Bevestiging | Verwerking en beschadiging | Monster nr. en lab id. | Analyse | Risico-klasse | Verwijderings methode |
|---|---|---|---|---|---|---|---|---|---|---|
| B06 | 15 | Branddeur, begane grond | Isolatie | 1 stuks | Geklemd | niet verweerd, niet beschadigd, niet hechtgebonden | Niet te bemonsteren | verdacht | 1 | In zijn geheel verwijderen |

Foto 15: Bron B06, Branddeur in kantoor, vm Gemeentehuis

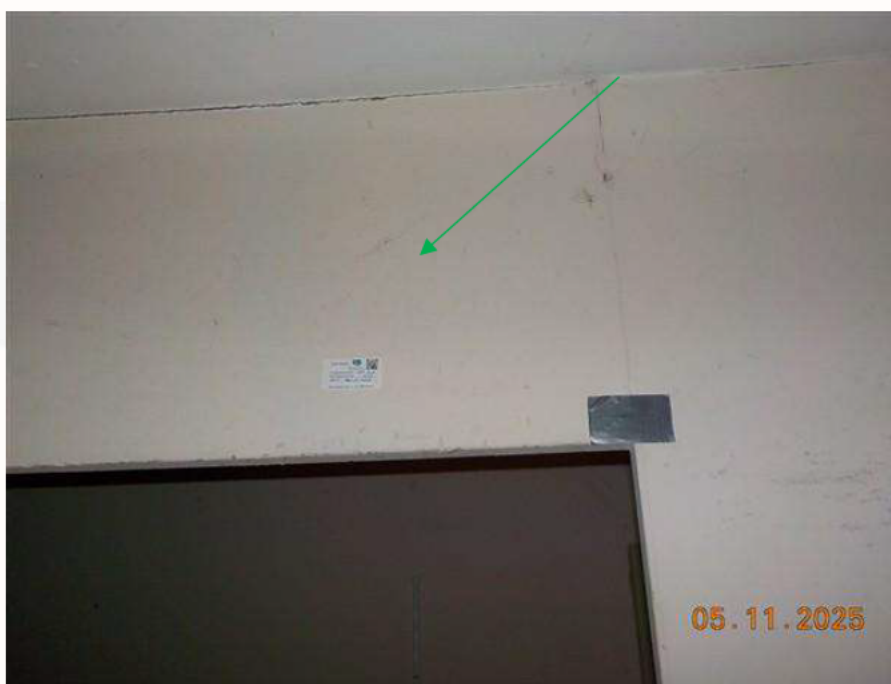
| Bronnr. | Fotonr. | Locatie | Toepassing | Hoeveelheid | Bevestiging | Monster nr. en lab id. | Analyse | Risico-klasse |
|---|---|---|---|---|---|---|---|---|
| B07 | 16 | Bovenlicht, cv ruimte, kelder | Plaatmateriaal | Ca. 2 m <sup>2</sup> | Gespijkerd | M02<br>Lab id:<br>478646 | Geen asbest aangetroffen | n.v.t. |

Foto 16: Bron B07, asbestvrij bovenlicht, cv ruimte kelder

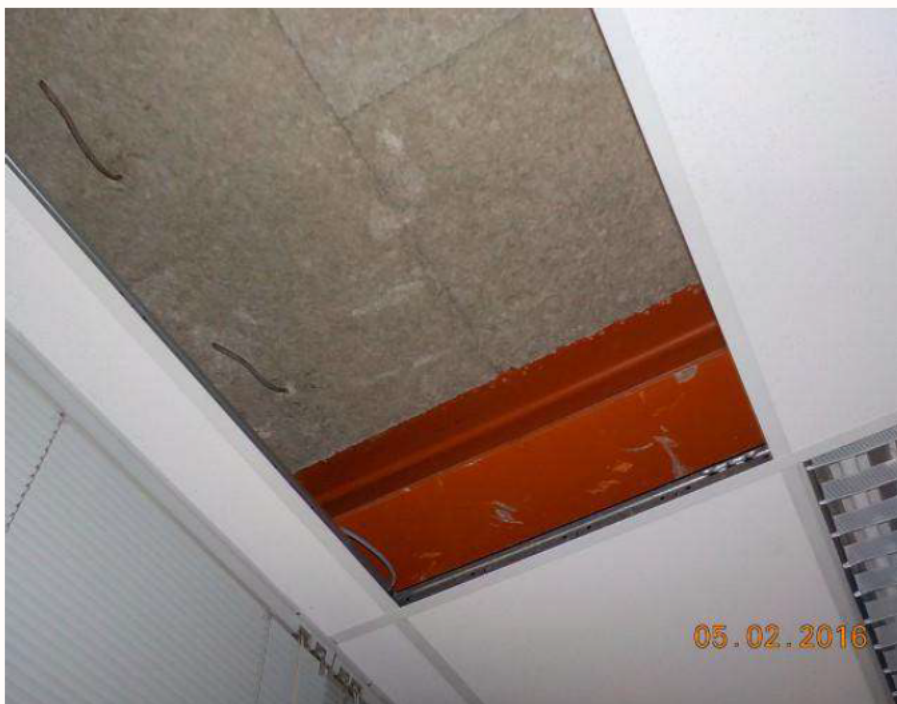
| Bronnr. | Fotonr. | Locatie | Toepassing | Hoeveelheid | Bevestiging | Monster nr. en lab id. | Analyse | Risico-klasse |
|---|---|---|---|---|---|---|---|---|
| B08 | 17, 18 | Begane grond, WZBZ ruimte, boven verlaagd plafond, houtwol cement | Plaatmateriaal | Ca. 40 m <sup>2</sup> | Gelijmd | M04<br>Lab id:<br>478648 | Geen asbest aangetroffen | n.v.t. |

Foto 17: Bron B08, Asbestvrije houtwol cement beplating

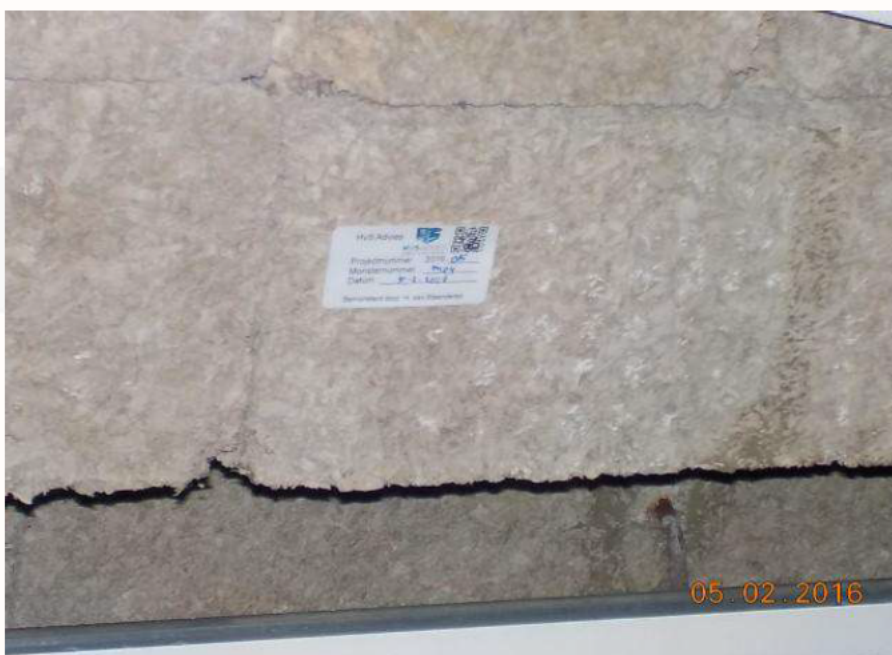
Foto 18: Bron B08, Asbestvrije houtwol cement beplating

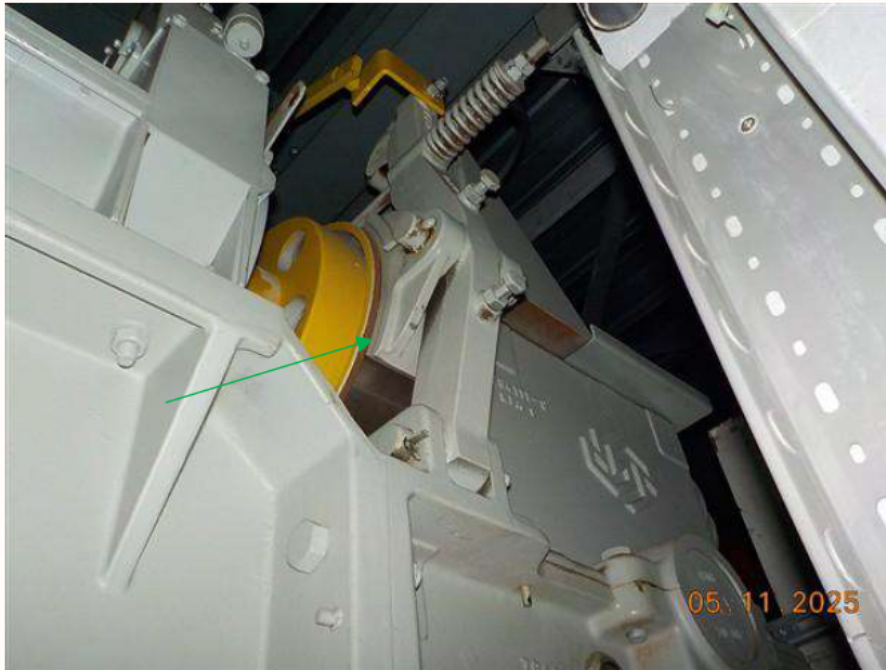
| Bronnr. | Fotonr. | Locatie | Toepassing | Hoeveelheid | Bevestiging | Monster nr. en lab id. | Analyse | Risico-klasse |
|---|---|---|---|---|---|---|---|---|
| B09 | 19 | Liftmachine Ruimte | Remschoenen | 1 installatie | Geklemd | M05<br>Lab id:<br>478649 | Geen asbest aangetroffen | n.v.t. |

Foto 19: Bron B09, asbestvrije remschoenen liftinstallatie

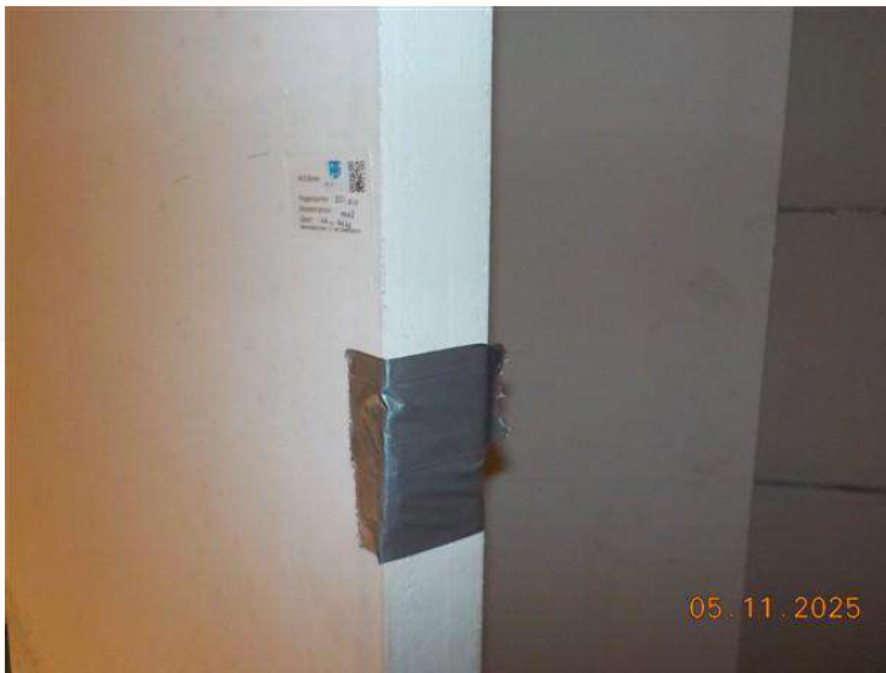
| Bronnr. | Fotonr. | Locatie | Toepassing | Hoeveelheid | Bevestiging | Monster nr. en lab id. | Analyse | Risico-klasse |
|---|---|---|---|---|---|---|---|---|
| B10 | 20 | Deur, cv ruimte, kelder | Plaatmateriaal | 1 stuks | Gelijmd | M08<br>Lab id:<br>2180910/7/<br>1.1 | Geen asbest aangetroffen | n.v.t. |

Foto 20: Bron B10, asbestvrije deur, cv ruimte kelder

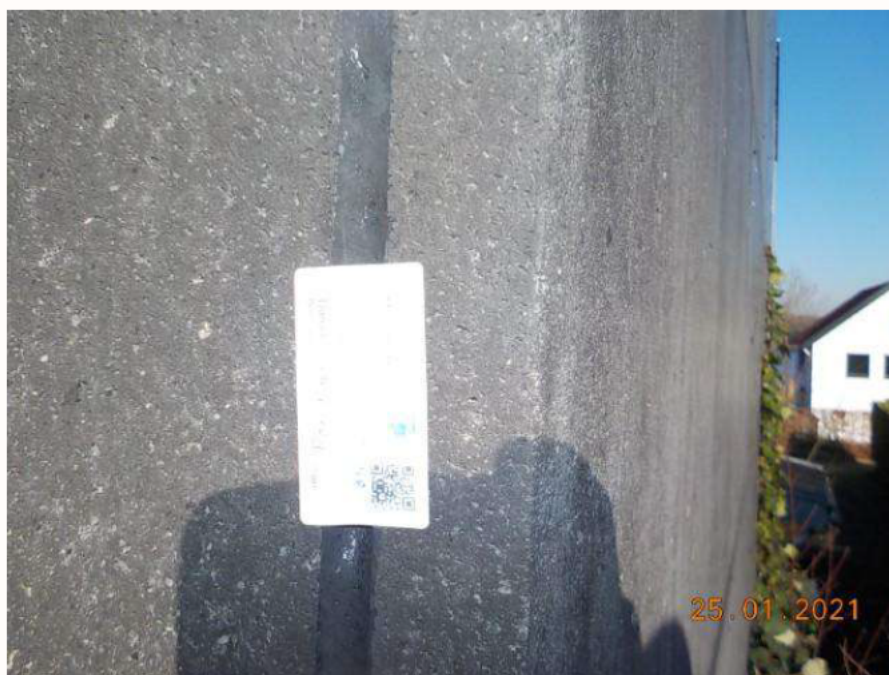
| Bronnr. | Fotonr. | Locatie | Toepassing | Hoeveelheid | Bevestiging | Monster nr. en lab id. | Analyse | Risico-klasse |
|---|---|---|---|---|---|---|---|---|
| B11 | 21, 22 | Zwarte gevelpanelen aan de zijkanten van het pand | Zwarte kit | Ca. 130 m <sup>2</sup> | Gekit | M11<br>Lab id:<br>2180910/7/<br>1.1 | Geen asbest aangetroffen | n.v.t. |

Foto 21: Bron B11, asbestvrije zwarte kit, op voegen

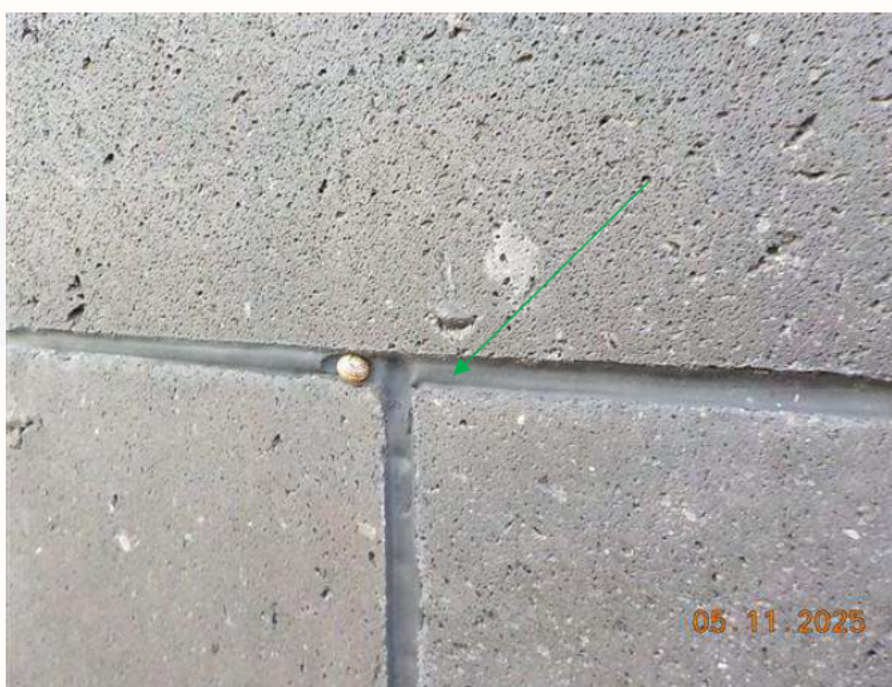
Foto 22: Bron B11, asbestvrije zwarte kit, op voegen

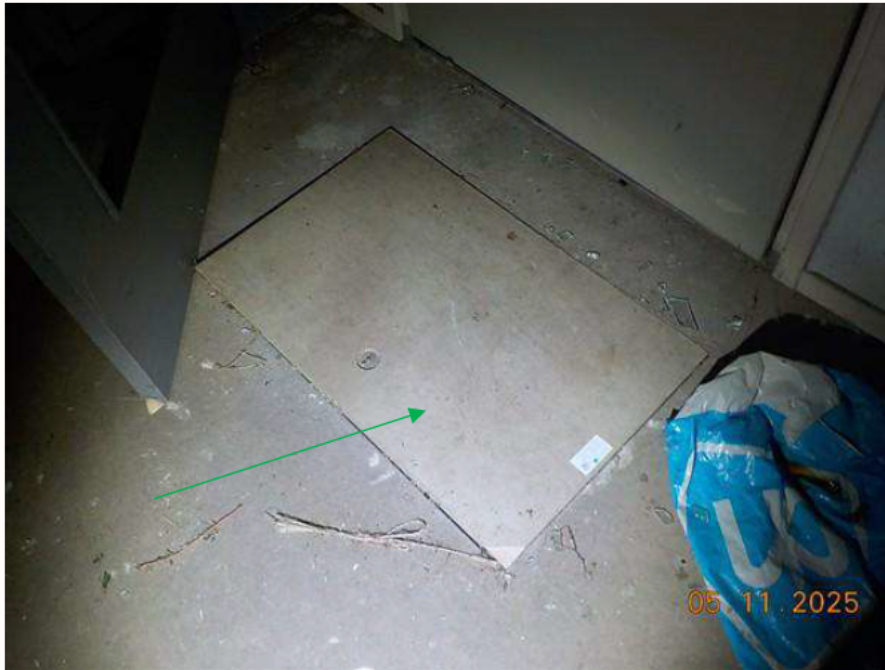
| Bronnr. | Fotonr. | Locatie | Toepassing | Hoeveelheid | Bevestiging | Monster nr. en lab id. | Analyse | Risico-klasse |
|---|---|---|---|---|---|---|---|---|
| B12 | 23, 24 | Kelder, kruipluik | Cement materiaal | 1 stuks | los | M01<br>Lab id:<br>9076176 | Geen asbest aangetroffen | n.v.t. |

Foto 23: Bron B12, asbestvrij kruipluik

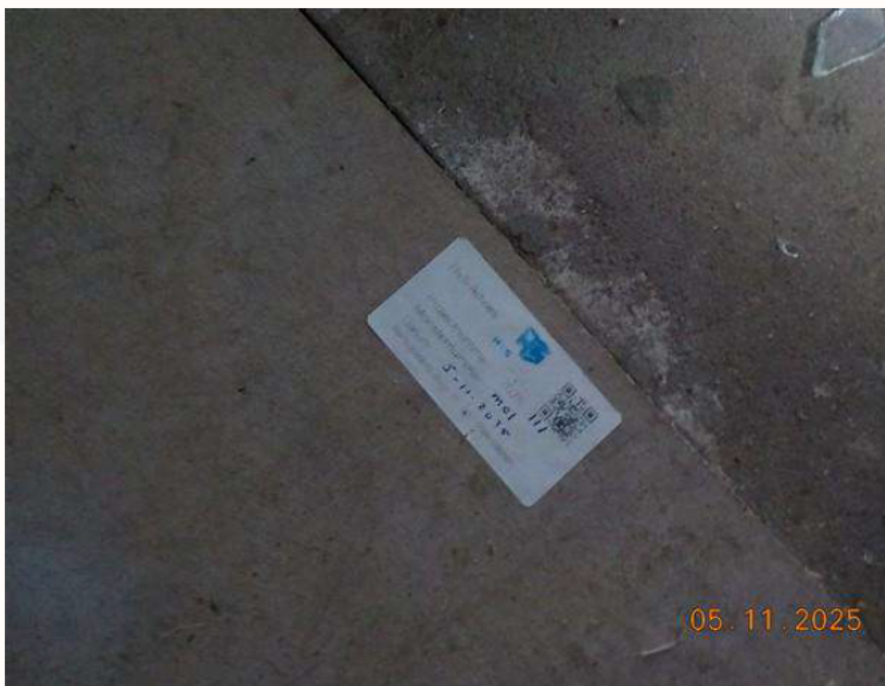
Foto 24: Bron B12, asbestvrij kruipluik

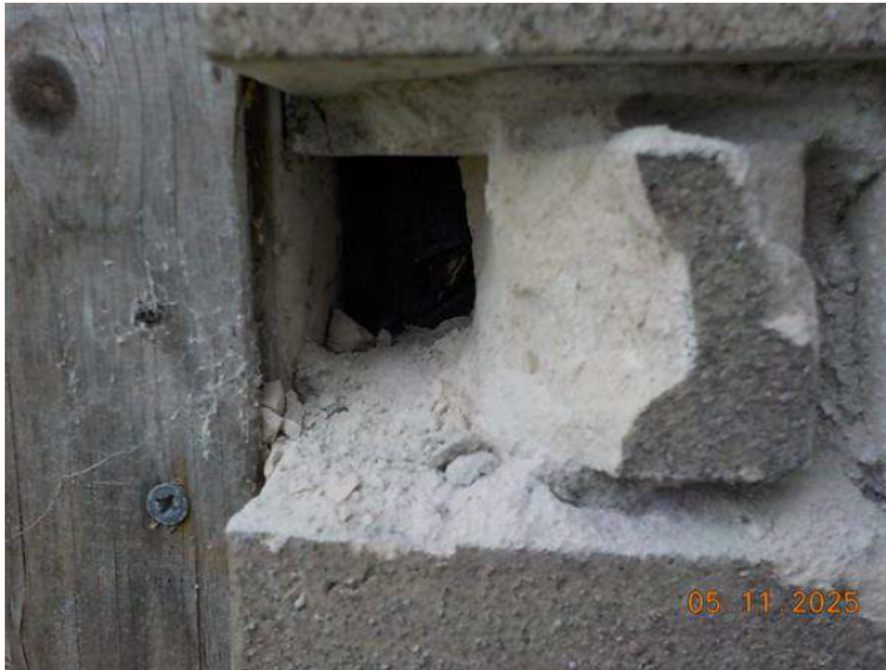
Foto 25: Spouwmuren zonder verdachte stroken

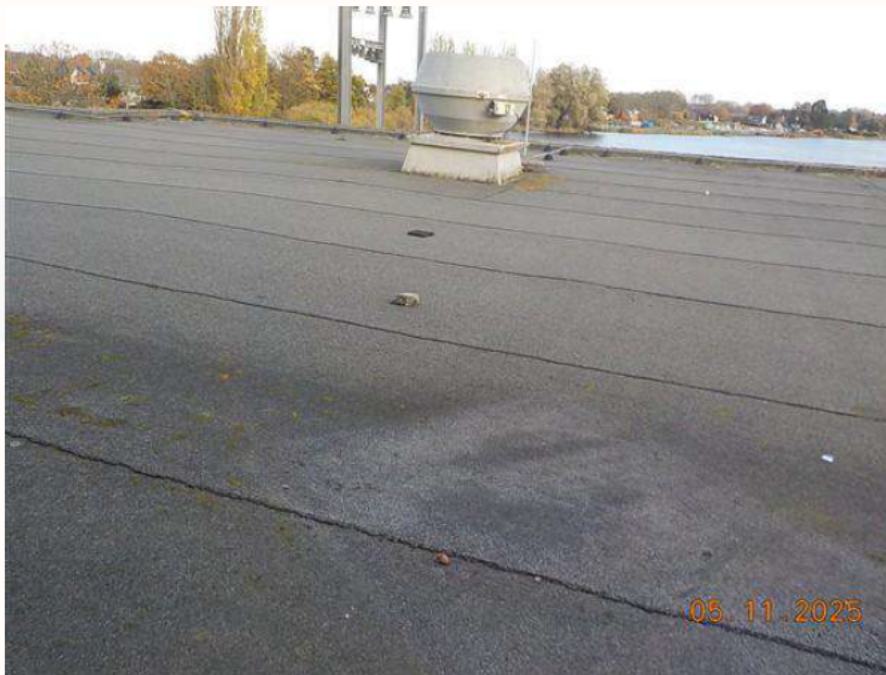
Foto 26: Niet verdachte bitumen dakbedekking
