## Rapportage Asbestinventarisatie

v.m. Gemeentehuis  
Dorpsstraat 33, 2995 XD Heerjansdam

**Asbestinventarisatie rapport**

**Asbestinventarisatie ten behoeve van de verwijdering van asbesthoudende materialen**

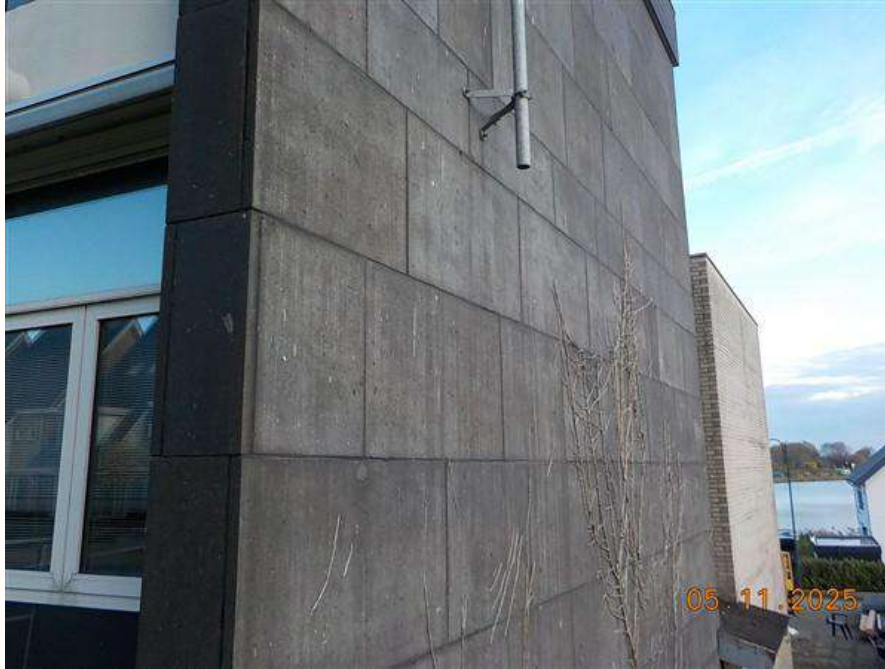
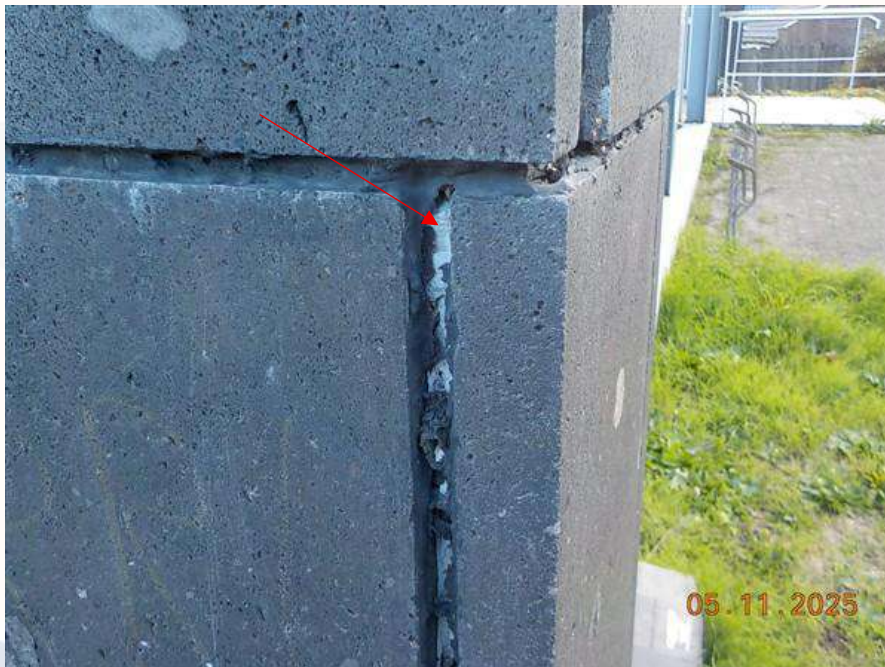
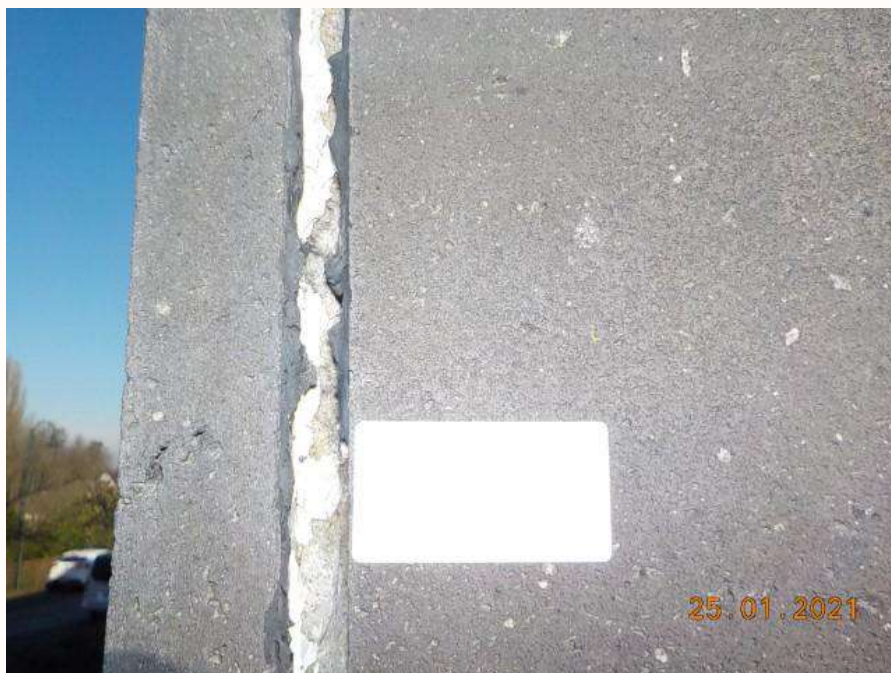
Bron B01. De twee zwarte zijmuren van het oude deel Gemeentehuis zijn rondom betegeld middels asbesthoudende tegellijm. Deze kit zit dus zowel uitpandig als inpandig. Bij verwijdering wordt ervan uit gegaan dat de gehele muur verwijderd gaat worden.

| Bron | Foto | Locatie | Toepassing | Hoeveelheid | Bevestiging | Verwerking en beschadiging | Monster nr. en lab id. | Analyse | Risico-klasse | Verwijderings methode |
|---|---|---|---|---|---|---|---|---|---|---|
| B01 | 1, 2, 3, 4, 5 | Achter de zwarte gevelpanelen aan de zijanten van het pand, zowel buiten als inpandig | Tegellijm (witte kit)<br>Buiten<br>Binnen | Ca. 65 m <sup>2</sup><br>Ca. 65 m <sup>2</sup><br>totaal 2 x<br>= 260 m <sup>2</sup> | Gelijmd | niet verweerd, niet beschadigd, hechtgebonden | M01 en M12<br>Lab id:<br>2180910/7/1.1 | 2-5% chrysotiel | 2 | Openlucht sanering |

Foto 1: Bron B01, Buiten muur met asbesthoudende tegellijm

Foto 2: Bron B01, Buiten muur met asbesthoudende tegellijm

Foto 3: Bron B01, Buiten muur met asbesthoudende tegellijm

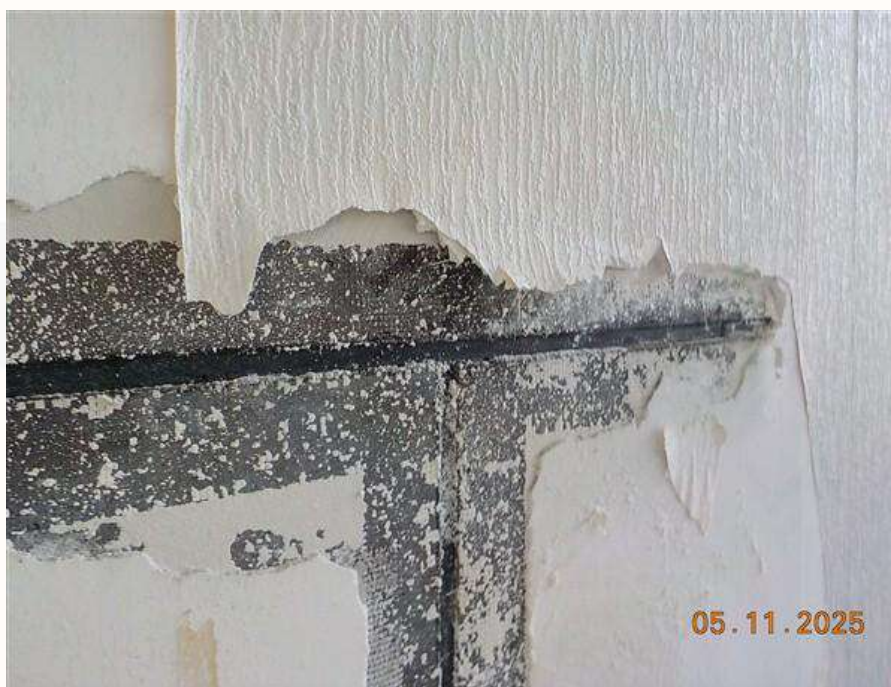
Foto 4: Bron B01, Binnen muur, achter stuklaag / behang, met asbesthoudende tegellijm

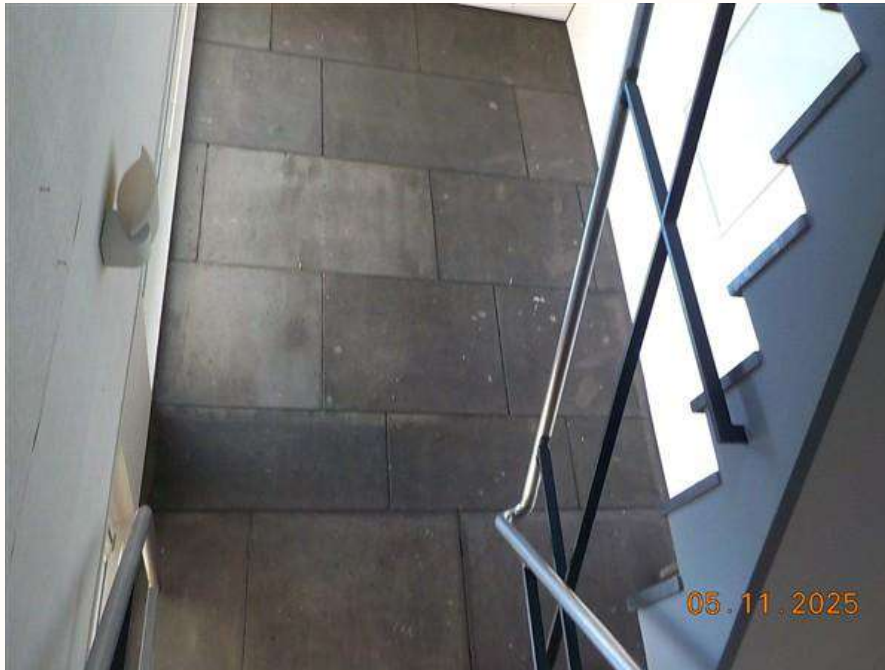
Foto 5: Bron B01, Binnen muur, in traphuis, met asbesthoudende tegellijm

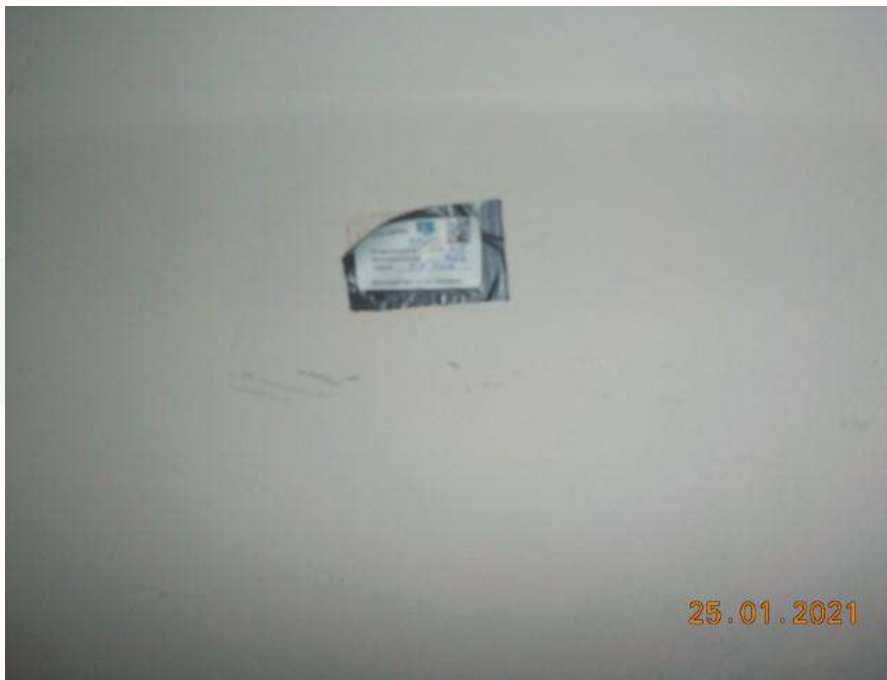
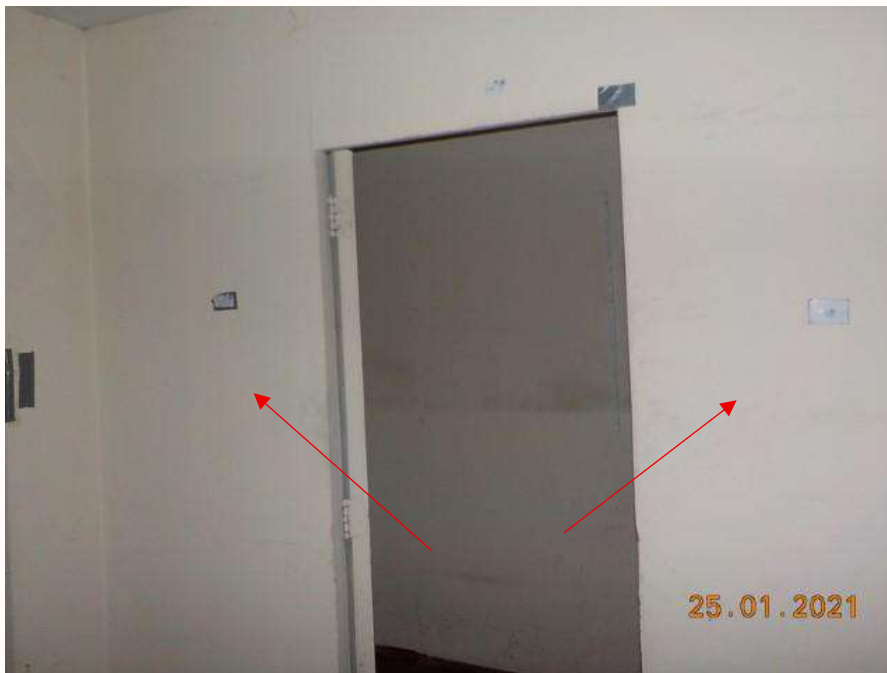
| Bron | Foto | Locatie | Toepassing | Hoeveelheid | Bevestiging | Verwerking en beschadiging | Monster nr. en lab id. | Analyse | Risico-klasse | Verwijderings methode |
|---|---|---|---|---|---|---|---|---|---|---|
| B02 | 6, 7 | Wand beplating + koof in cv ruimte, kelder | Plaatmateriaal | Ca. 6 m <sup>2</sup> | Gespijkerd | niet verweerd, niet beschadigd, niet hechtgebonden | M03<br>Lab id:<br>2016.004428.1 | 2-5% chrysotiel<br>15-30% amosiet | 2A | Containment |

Foto 6: Bron B02, asbesthoudende wand beplating in cv ruimte, kelder

Foto 7: Bron B02, asbesthoudende wand beplating in cv ruimte, kelder

Bron B02. Bij de sanering van de cv wand wordt geadviseerd om het bovenlicht (B07) mee te nemen in het containment.

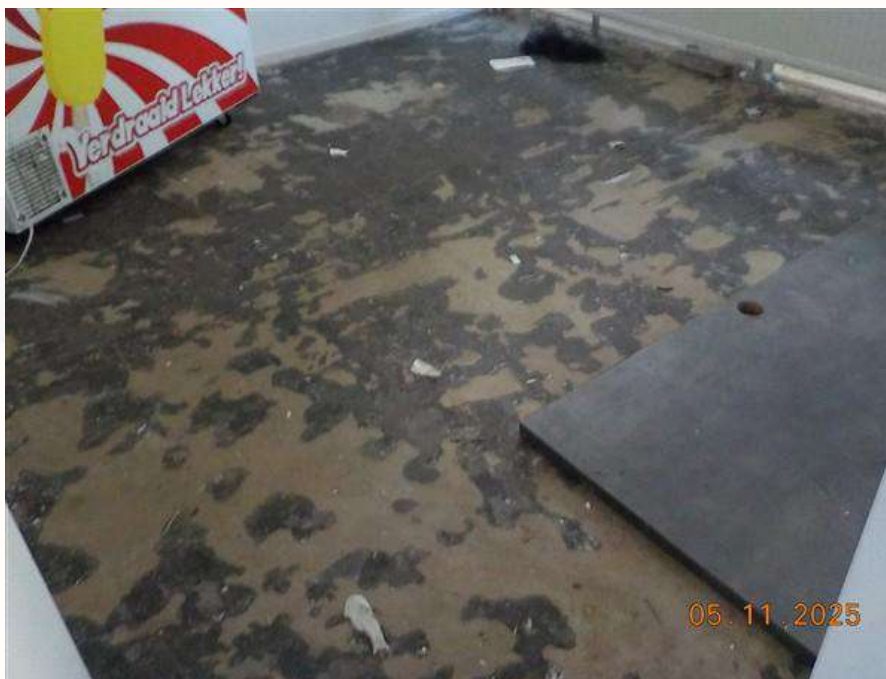
| Bron | Foto | Locatie | Toepassing | Hoeveelheid | Bevestiging | Verwerking en beschadiging | Monster nr. en lab id. | Analyse | Risico-klasse | Verwijderings methode |
|---|---|---|---|---|---|---|---|---|---|---|
| B03 | 8, 9, 10 | Vloeren, oude deel v.m. Gemeentehuis | Zwarte lijmlaag | Ca. 80m <sup>2</sup> | Gelijmd | niet verweerd, licht beschadigd, hechtgebonden | M06 en M07<br>Lab id:<br>2180910/7/1.1 | 2-5% chrysotiel | 2 | Containment |

Foto 8: Bron B03, Asbesthoudende zwarte lijm op Vloeren, oude deel v.m. Gemeentehuis

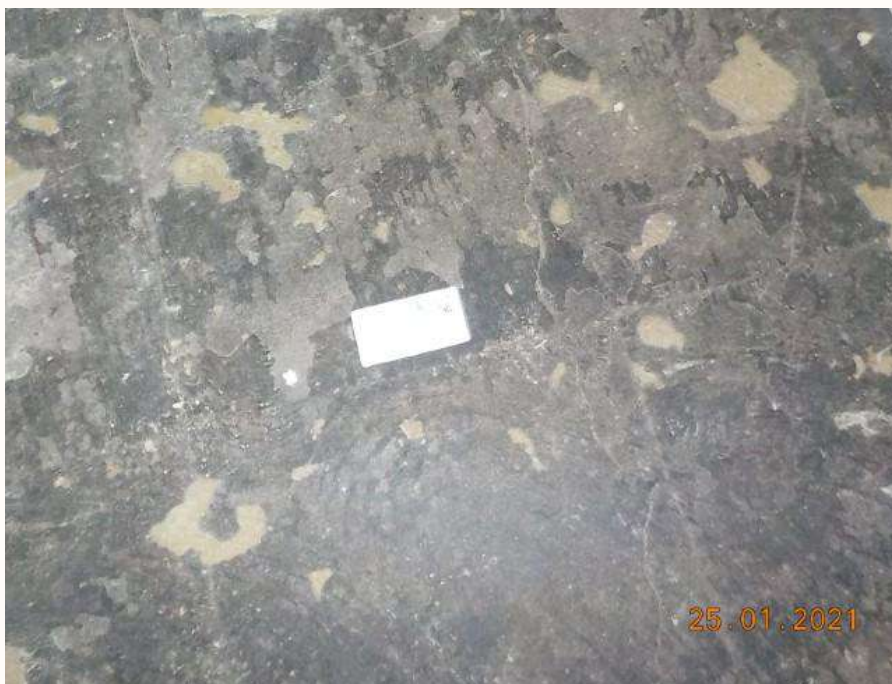
Foto 9: Bron B03, Asbesthoudende zwarte lijm, vloeren, oude deel Gemeentehuis, M06

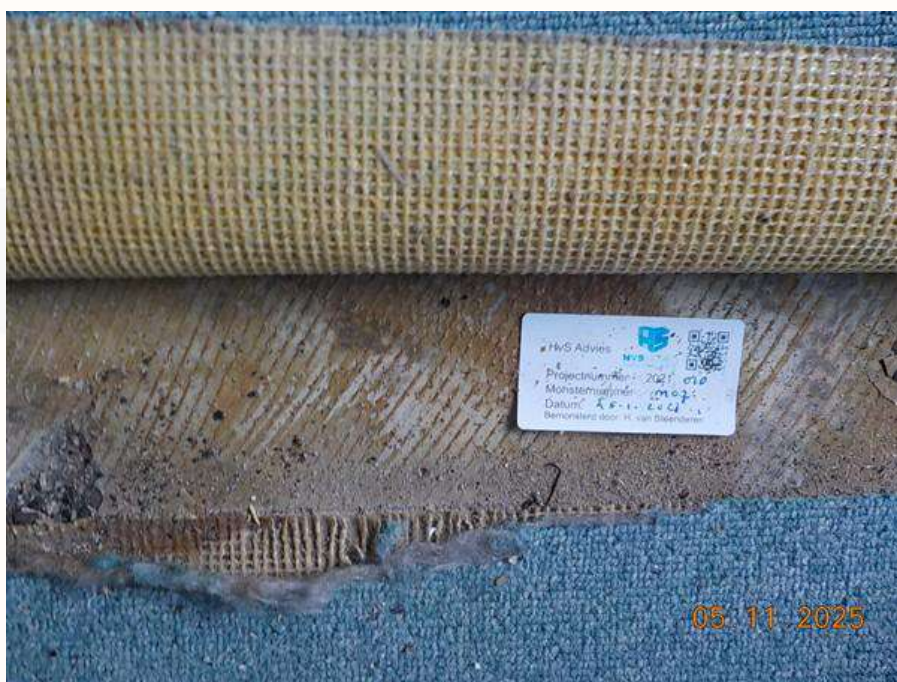
Foto 10: Bron B03, Asbesthoudende zwarte lijm, vloeren, oude deel v.m. Gemeentehuis M07

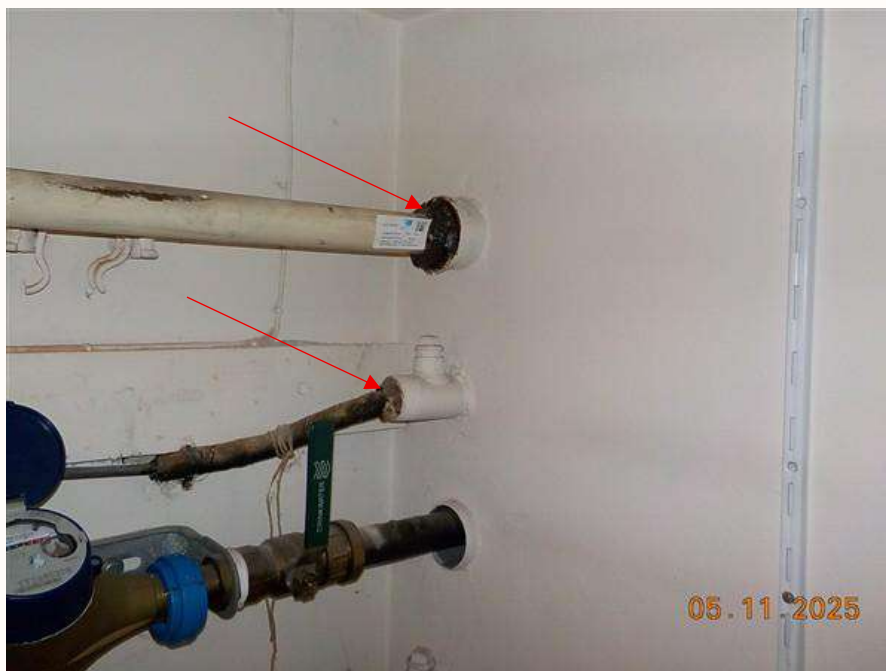
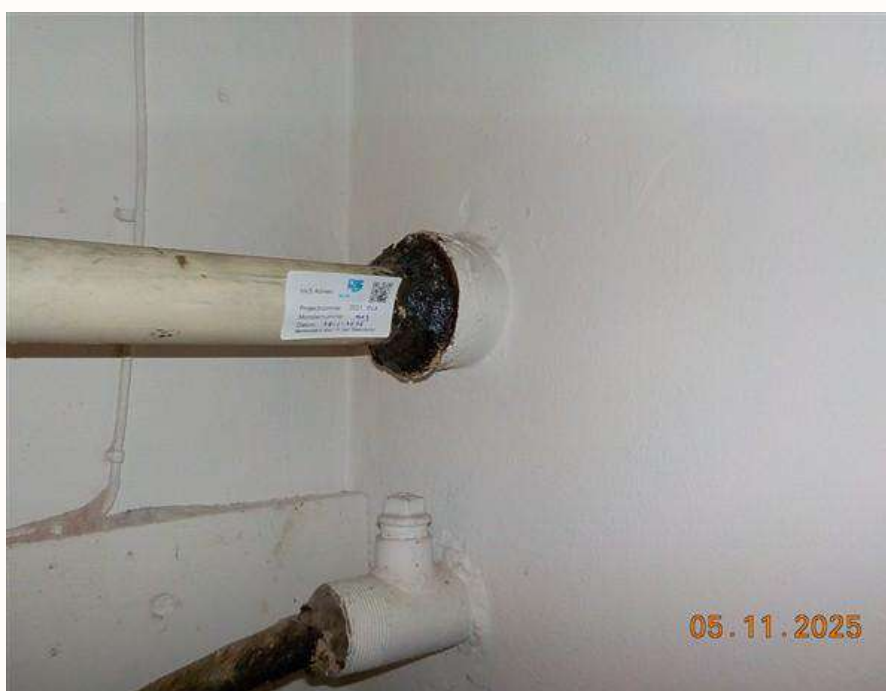
| Bron | Foto | Locatie | Toepassing | Hoeveelheid | Bevestiging | Verwerking en beschadiging | Monster nr. en lab id. | Analyse | Risico-klasse | Verwijderings methode |
|---|---|---|---|---|---|---|---|---|---|---|
| B04 | 11, 12 | Kelder, zwarte kit elektra doorvoer | Zwarte kit | 2 stuks | Gekit | niet verweerd, niet beschadigd, hechtgebonden | M09<br>Lab id:<br>2180910/7/1.1 | 5-10% chrysotiel | 1 | In zijn geheel verwijderen |

Foto 11: Bron B04, asbesthoudende zwarte kit, doorvoer

Foto 12: Bron B04, asbesthoudende zwarte kit, doorvoer

Bron B04. Er wordt vanuit gegaan dat de kit in zijn geheel verwijderd kan worden, zonder bewerking aan het kit.

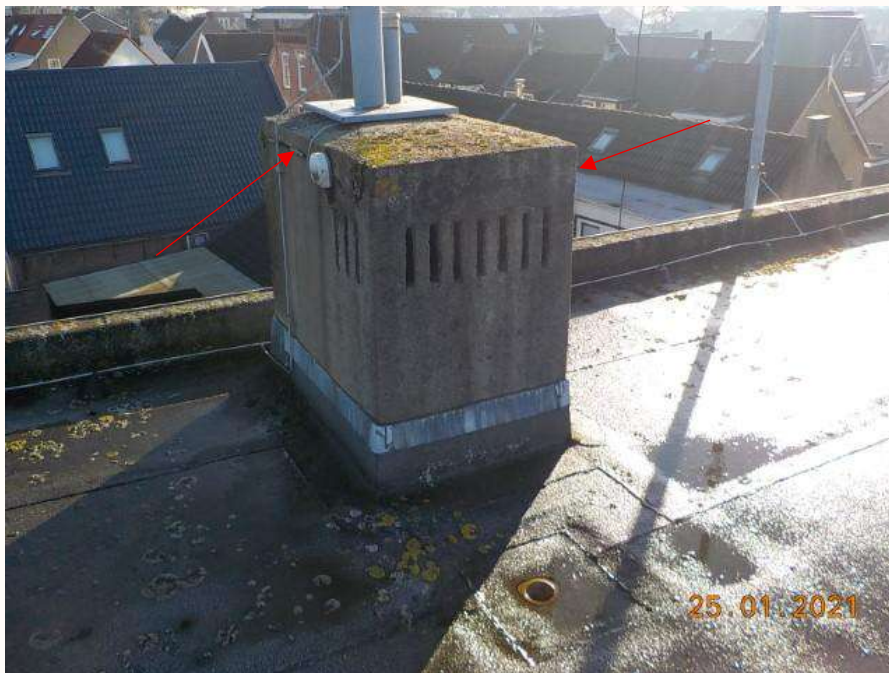
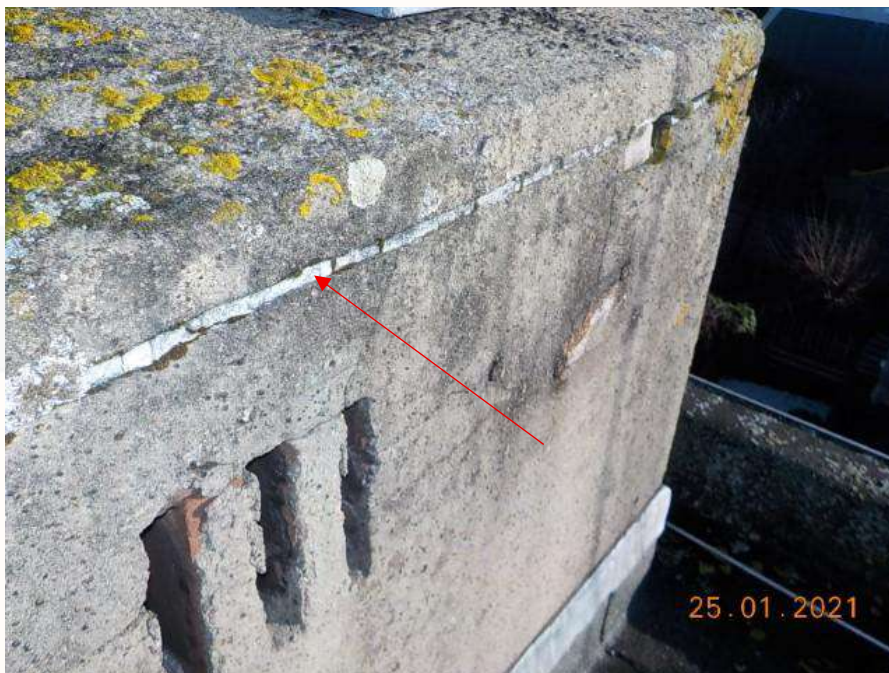
| Bron | Foto | Locatie | Toepassing | Hoeveelheid | Bevestiging | Verwerking en beschadiging | Monster nr. en lab id. | Analyse | Risico-klasse | Verwijderings methode |
|---|---|---|---|---|---|---|---|---|---|---|
| B05 | 13, 14 | Dak, schoorsteen kit | Witte kit | Ca. 4m <sup>1</sup> | Gekit | niet verweerd, licht beschadigd, hechtgebonden | M10<br>Lab id:<br>2180910/7/1.1 | 5-10% chrysotiel | 2 | Openlucht sanering |

Foto 13: Bron B05, asbesthoudende kit, schoorsteen dak

Foto 14: Bron B05, asbesthoudende kit, schoorsteen dak

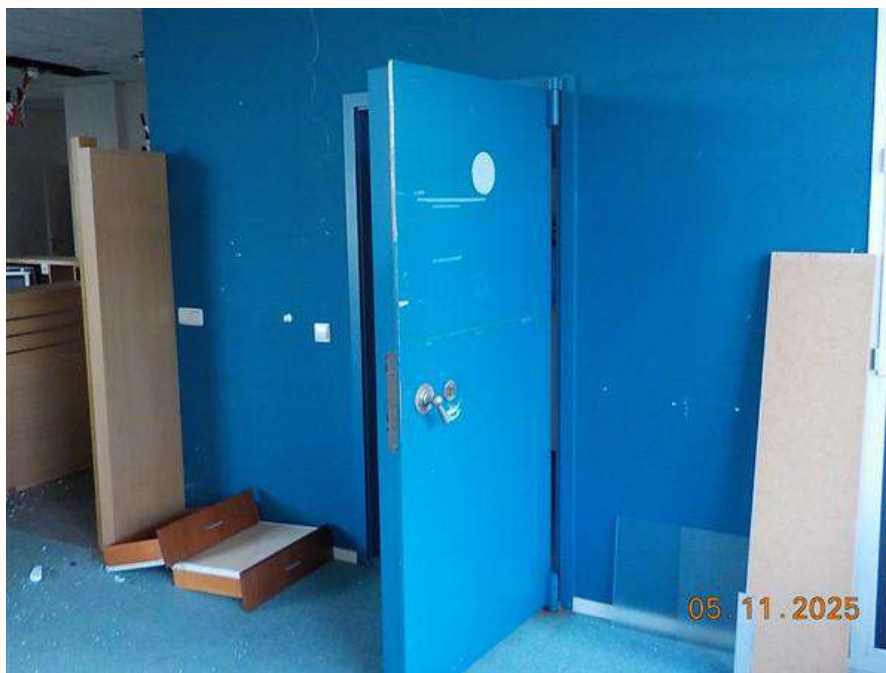
| Bron | Foto | Locatie | Toepassing | Hoeveelheid | Bevestiging | Verwerking en beschadiging | Monster nr. en lab id. | Analyse | Risico-klasse | Verwijderings methode |
|---|---|---|---|---|---|---|---|---|---|---|
| B06 | 15 | Branddeur, begane grond | Isolatie | 1 stuks | Geklemd | niet verweerd, niet beschadigd, niet hechtgebonden | Niet te bemonsteren | verdacht | 1 | In zijn geheel verwijderen |

Foto 15: Bron B06, Branddeur in kantoor, vm Gemeentehuis

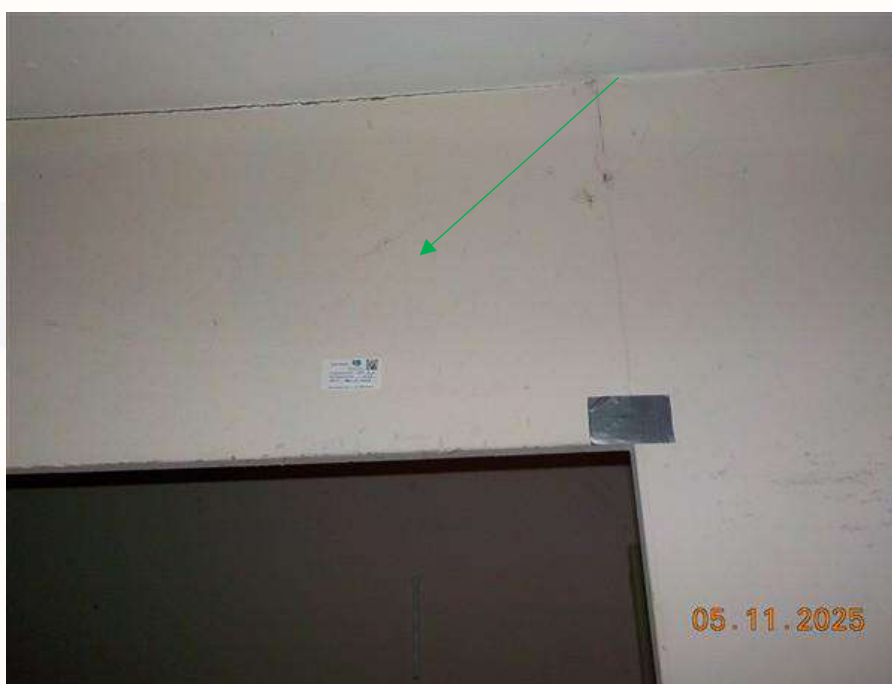
| Bronnr. | Fotonr. | Locatie | Toepassing | Hoeveelheid | Bevestiging | Monster nr. en lab id. | Analyse | Risico-klasse |
|---|---|---|---|---|---|---|---|---|
| B07 | 16 | Bovenlicht, cv ruimte, kelder | Plaatmateriaal | Ca. 2 m <sup>2</sup> | Gespijkerd | M02<br>Lab id:<br>478646 | Geen asbest aangetroffen | n.v.t. |

Foto 16: Bron B07, asbestvrij bovenlicht, cv ruimte kelder

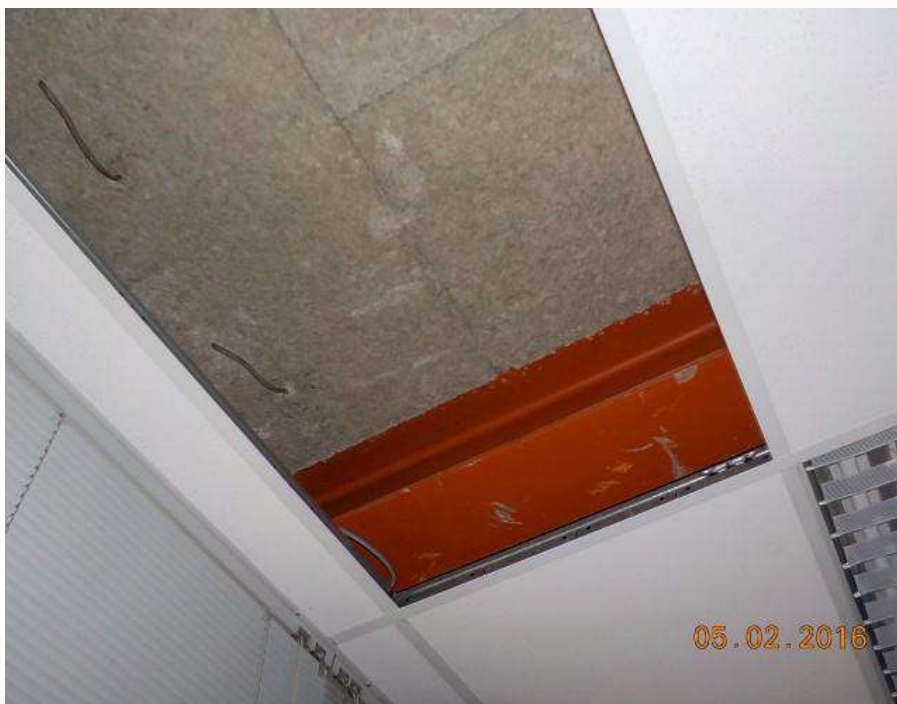
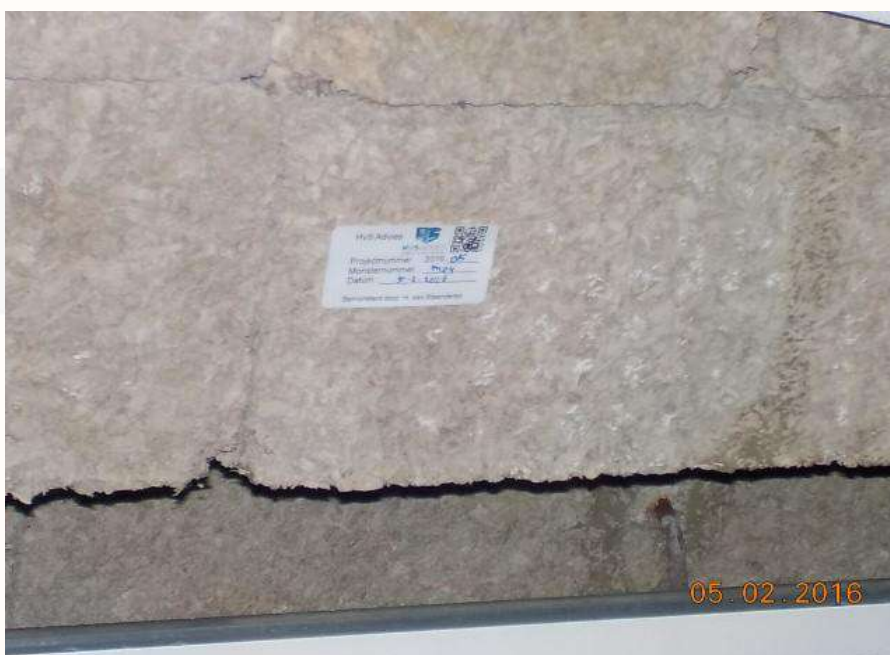
| Bronnr. | Fotonr. | Locatie | Toepassing | Hoeveelheid | Bevestiging | Monster nr. en lab id. | Analyse | Risico-klasse |
|---|---|---|---|---|---|---|---|---|
| B08 | 17, 18 | Begane grond, WZBZ ruimte, boven verlaagd plafond, houtwol cement | Plaatmateriaal | Ca. 40 m <sup>2</sup> | Gelijmd | M04<br>Lab id:<br>478648 | Geen asbest aangetroffen | n.v.t. |

Foto 17: Bron B08, Asbestvrije houtwol cement beplating

Foto 18: Bron B08, Asbestvrije houtwol cement beplating

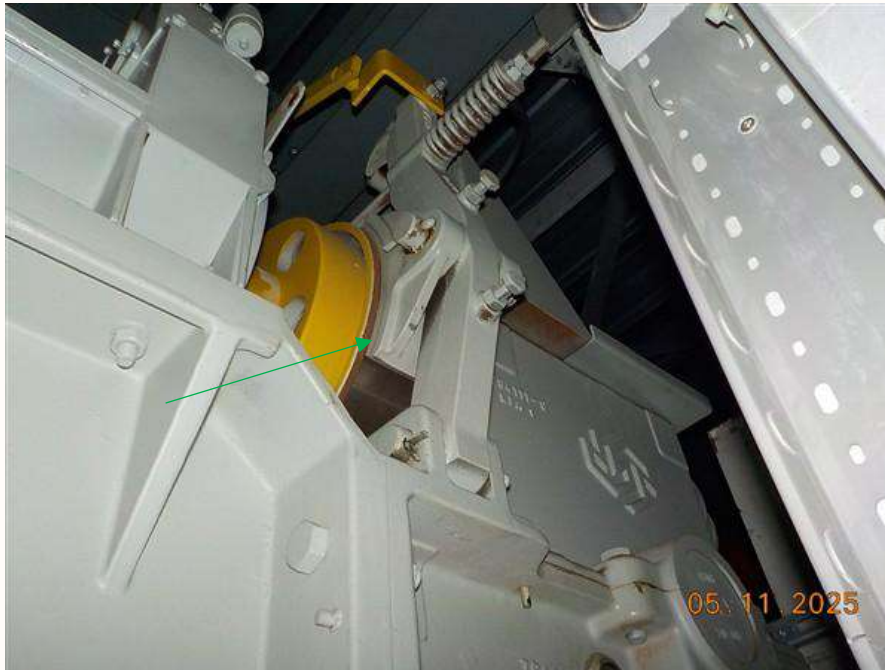
| Bronnr. | Fotonr. | Locatie | Toepassing | Hoeveelheid | Bevestiging | Monster nr. en lab id. | Analyse | Risico-klasse |
|---|---|---|---|---|---|---|---|---|
| B09 | 19 | Liftmachine Ruimte | Remschoenen | 1 installatie | Geklemd | M05<br>Lab id:<br>478649 | Geen asbest aangetroffen | n.v.t. |

Foto 19: Bron B09, asbestvrije remschoenen liftinstallatie

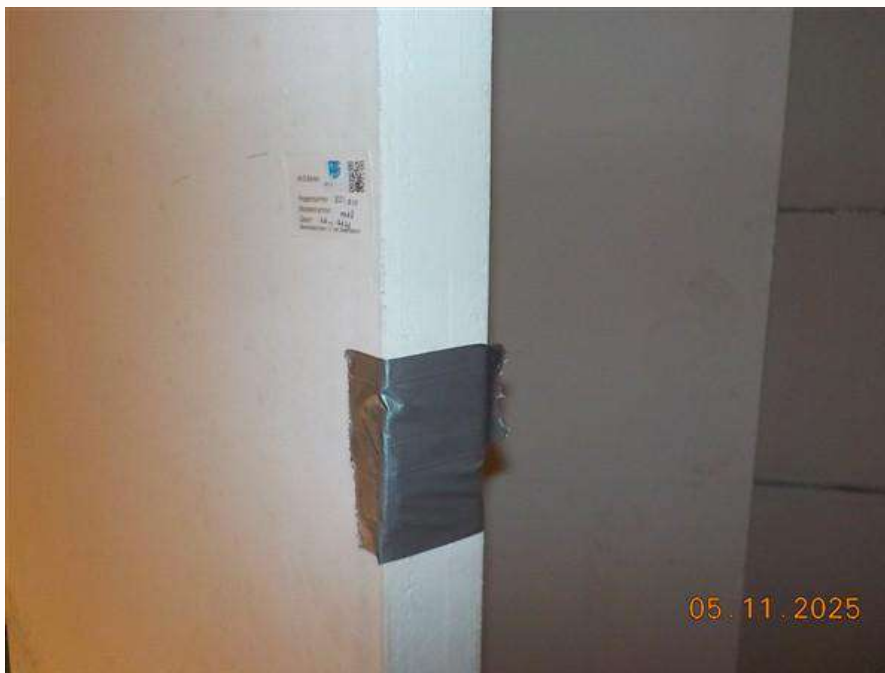
| Bronnr. | Fotonr. | Locatie | Toepassing | Hoeveelheid | Bevestiging | Monster nr. en lab id. | Analyse | Risico-klasse |
|---|---|---|---|---|---|---|---|---|
| B10 | 20 | Deur, cv ruimte, kelder | Plaatmateriaal | 1 stuks | Gelijmd | M08<br>Lab id:<br>2180910/7/<br>1.1 | Geen asbest aangetroffen | n.v.t. |

Foto 20: Bron B10, asbestvrije deur, cv ruimte kelder

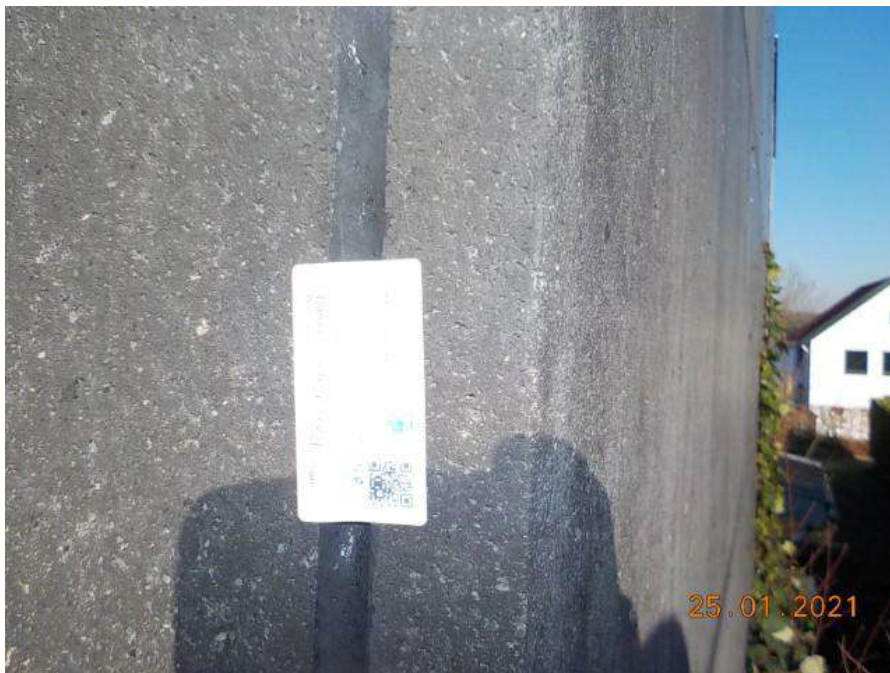
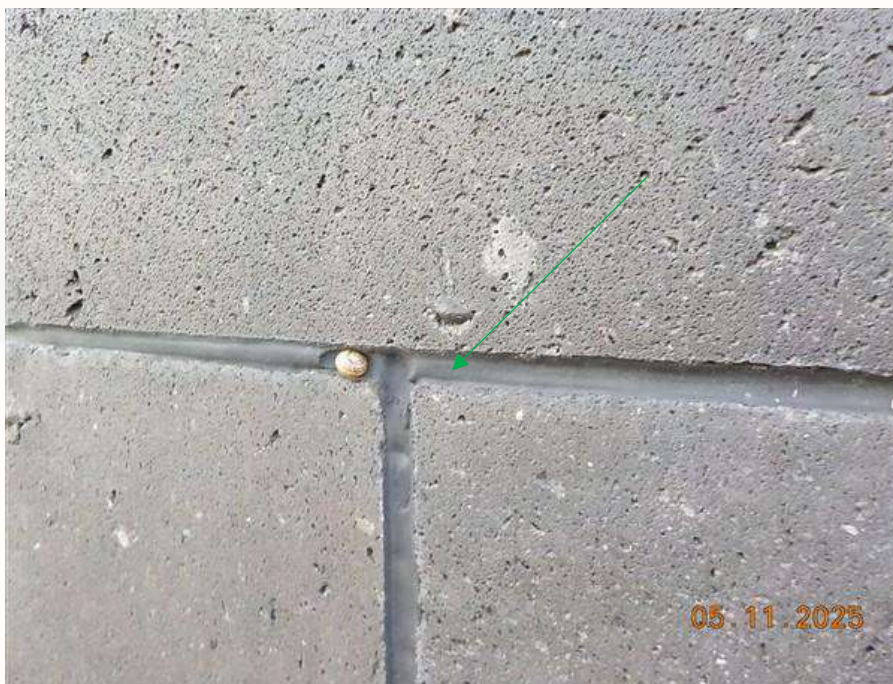
| Bronnr. | Fotonr. | Locatie | Toepassing | Hoeveelheid | Bevestiging | Monster nr. en lab id. | Analyse | Risico-klasse |
|---|---|---|---|---|---|---|---|---|
| B11 | 21, 22 | Zwarte gevelpanelen aan de zijkanten van het pand | Zwarte kit | Ca. 130 m <sup>2</sup> | Gekit | M11<br>Lab id:<br>2180910/7/<br>1.1 | Geen asbest aangetroffen | n.v.t. |

Foto 21: Bron B11, asbestvrije zwarte kit, op voegen

Foto 22: Bron B11, asbestvrije zwarte kit, op voegen

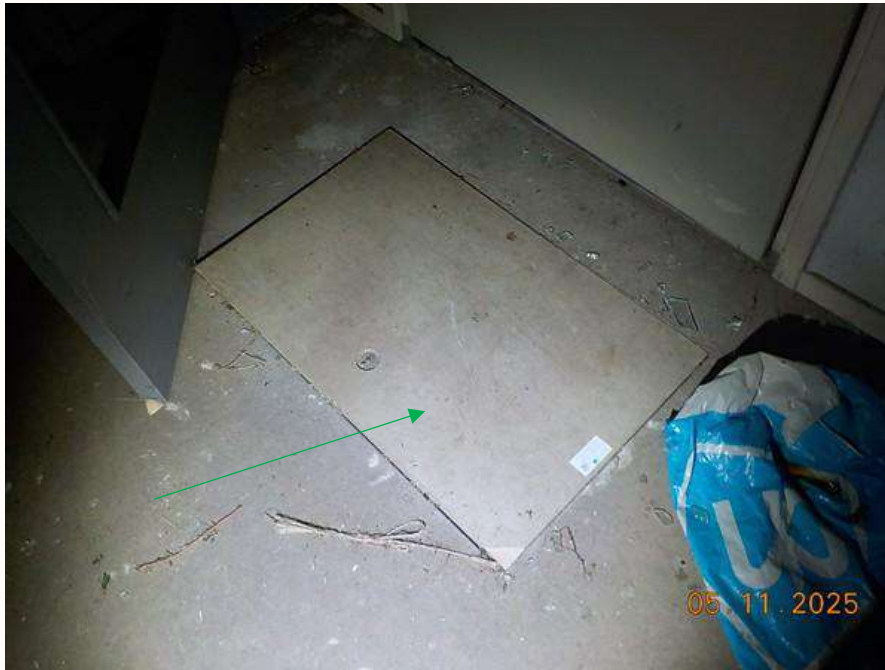
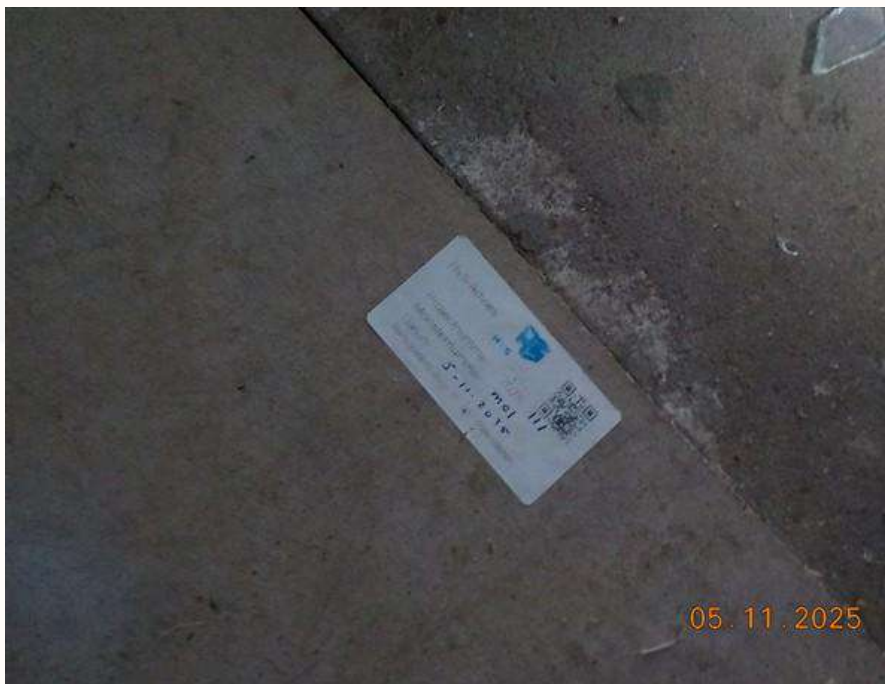
| Bronnr. | Fotonr. | Locatie | Toepassing | Hoeveelheid | Bevestiging | Monster nr. en lab id. | Analyse | Risico-klasse |
|---|---|---|---|---|---|---|---|---|
| B12 | 23, 24 | Kelder, kruipruimte | Cement materiaal | 1 stuks | los | M01<br>Lab id:<br>9076176 | Geen asbest aangetroffen | n.v.t. |

Foto 23: Bron B12, asbestvrij kruipluik

Foto 24: Bron B12, asbestvrij kruipluik

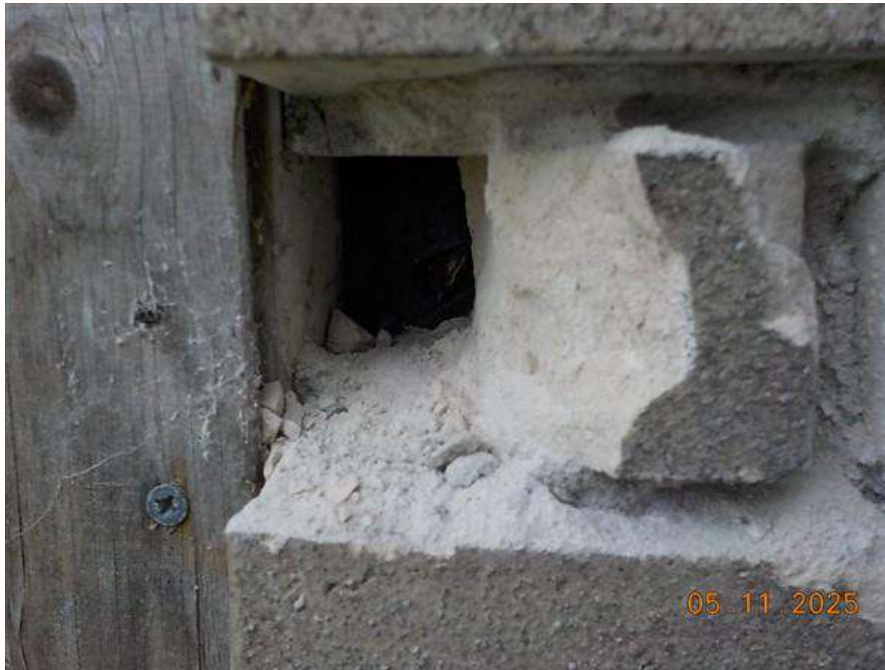
Foto 25: Spouwmuren zonder verdachte stroken

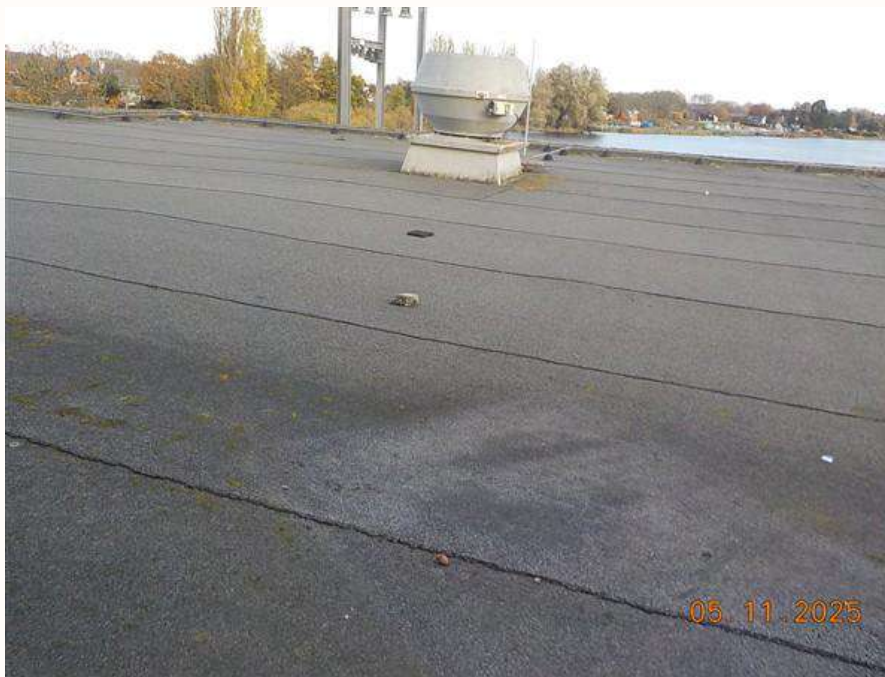
Foto 26: Niet verdachte bitumen dakbedekking
