Inspectie Leefomgeving en Transport  
Ministerie van Infrastructuur en Waterstaat

# Botsing ketelwagen met raillorrie te Kijfhoek

Op vrijdag 15 juni 2018 botst een ketelwagen tegen een lorrie (platte wagen op railwielen) die op spoor 132 van emplacement Kijfhoek staat.

| Projectnummer | RV18-0467 |

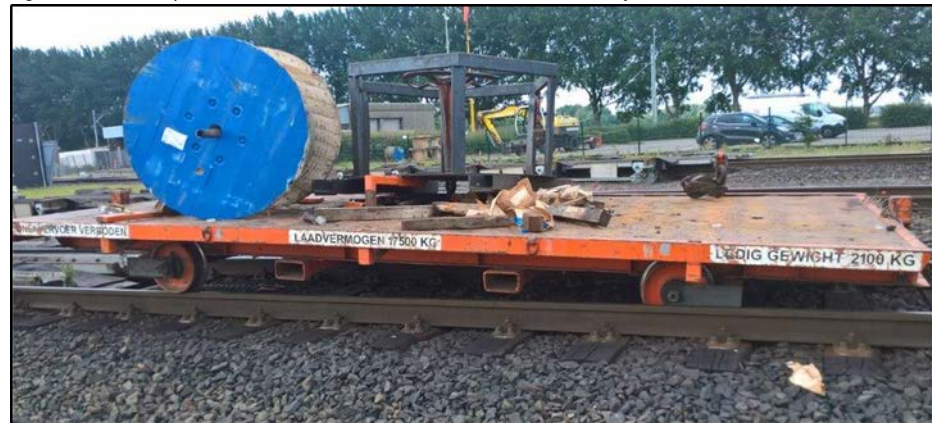
Op vrijdag 15 juni 2018 om 08:10 uur botst een ketelwagen (Figuur 1) tegen een lorrie (platte wagen op railwielen, Figuur 2) die op spoor 132 van emplacement Kijfhoek staat. De ketelwagen rolt van de heuvel af. Het betreft een lege ongereinigde ketelwagen waarin de gevaarlijke stof Styreen (GEVI 39, UN 2055) is vervoerd. De lorrie is op spoor 132 geplaatst vanwege werkzaamheden aan de railinfrastructuur. Bij het voorval doen zich geen persoonlijke ongelukken voor. Gevaarlijke stoffen komen niet vrij. De botsing veroorzaakt lichte schade aan de ketelwagen, de lorrie en de railinfrastructuur.

Figuur 2. De ontspoorde lorrie met materialen die betrokken is bij het incident

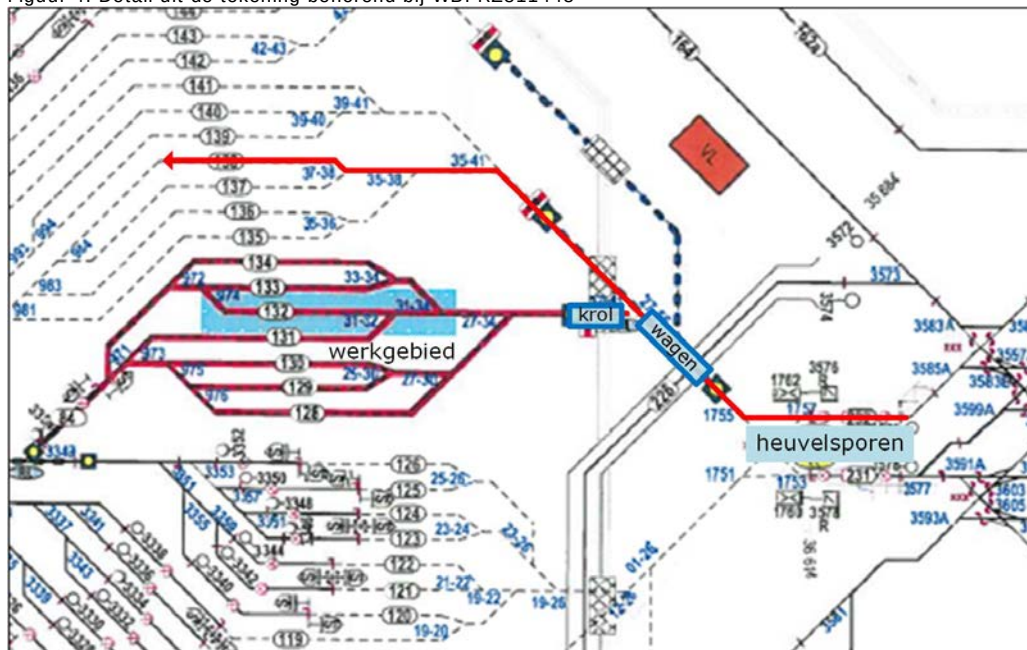
Figuur 4. Detail uit de tekening behorend bij WBI RZ811448

- Werkplek A, in deze werkplek kan de aannemer werkzaamheden op spoor 132 uitvoeren.
- Werkplek B, in deze werkplek kan materieel (in dit geval een kraan op lorrie (KROL) en een lorrie met materialen) in het spoor worden gezet bij de inzetplaats en naar de werkplek worden vervoerd.
- Werkplek E, in deze werkplek kunnen veiligheidsmaatregelen worden uitgevoerd (klemmen van wissels) voor het creëren van veilige werkplekken A en B.

Voor de werkplekken A en B nemen zowel de LWB als de treindienstleider technische maatregelen om te voorkomen dat er wagens vanuit het heuvelsysteem naar de werkplek kunnen aflopen of vanuit andere sporen naar de werkplek kunnen rijden. Voor werkplek E zijn geen technische maatregelen voorgeschreven (niet voor de baanwerkers en niet voor de treindienstleider).

Werkplek A is rood aangeduid, werkplek B is zwart gestreept weergegeven. De sporen 231 en 232 zijn de heuvelsporen.
