## **Nader grondwateronderzoek in aandachtsgebieden Zwijndrecht**

Projecttitel : Nader grondwateronderzoek in  
aandachtsgebieden Zwijndrecht

Kenmerk : KH30D, RAP20120217

Datum : 22 februari 2012

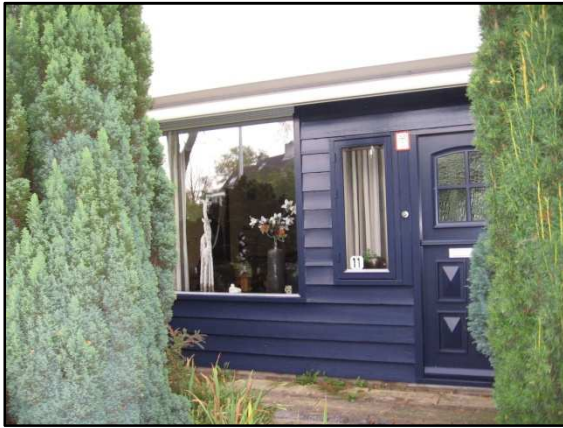
**Foto's Sweelinckplantsoen 11, Zwijndrecht**

Voorgevel

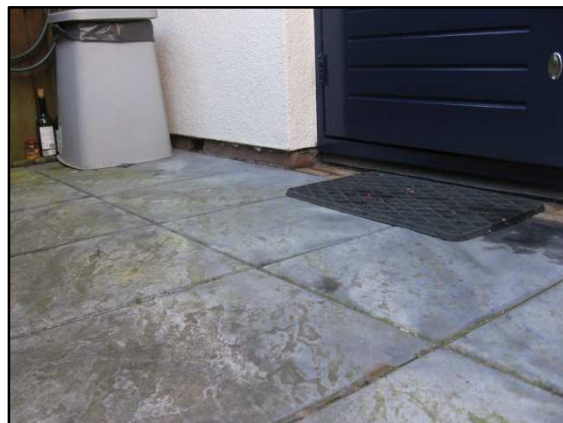
Ventilatioorosters aanwezig

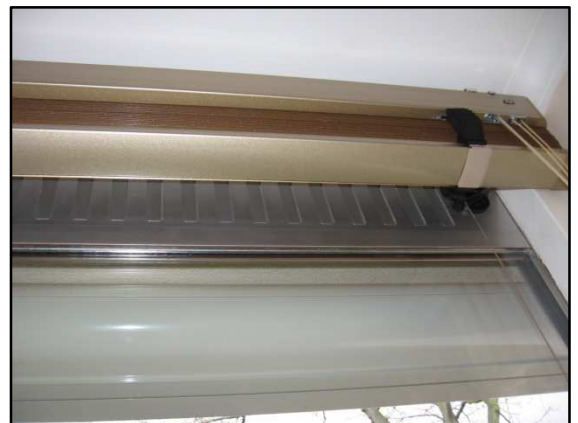
Ventilatioorosters boven ramen

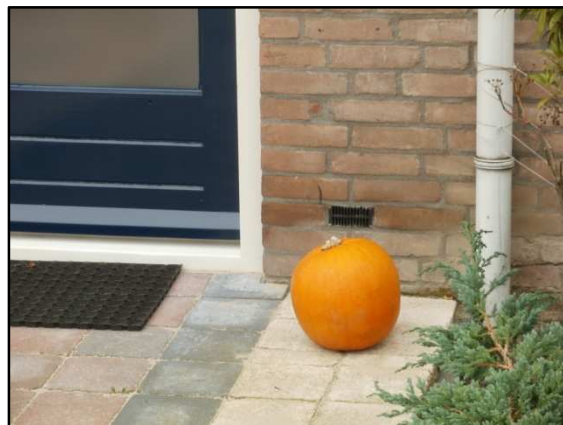
Ventilatioorosters aanwezig
