18 september 2025

25-2171-R01AvH-BR250918

Actualiserend vooronderzoek Dorpsstraat 33 te Heerjansdam

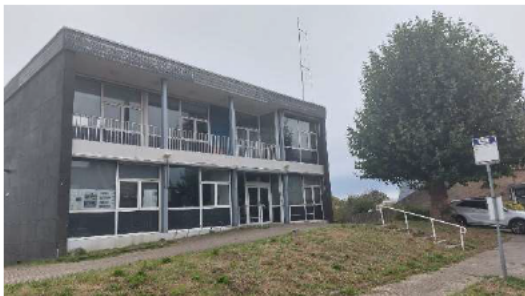
Foto 1

De locatie is deels bebouwd en bestaat voor het overige voornamelijk uit parkeerterrein; ook is sprake van tuin. Tijdens de terreininspectie zijn foto's gemaakt die zijn opgenomen in bijlage 1.3. Er zijn geen waarnemingen gedaan, die kunnen duiden op bronnen of de aanwezigheid van bodemverontreinigingen.

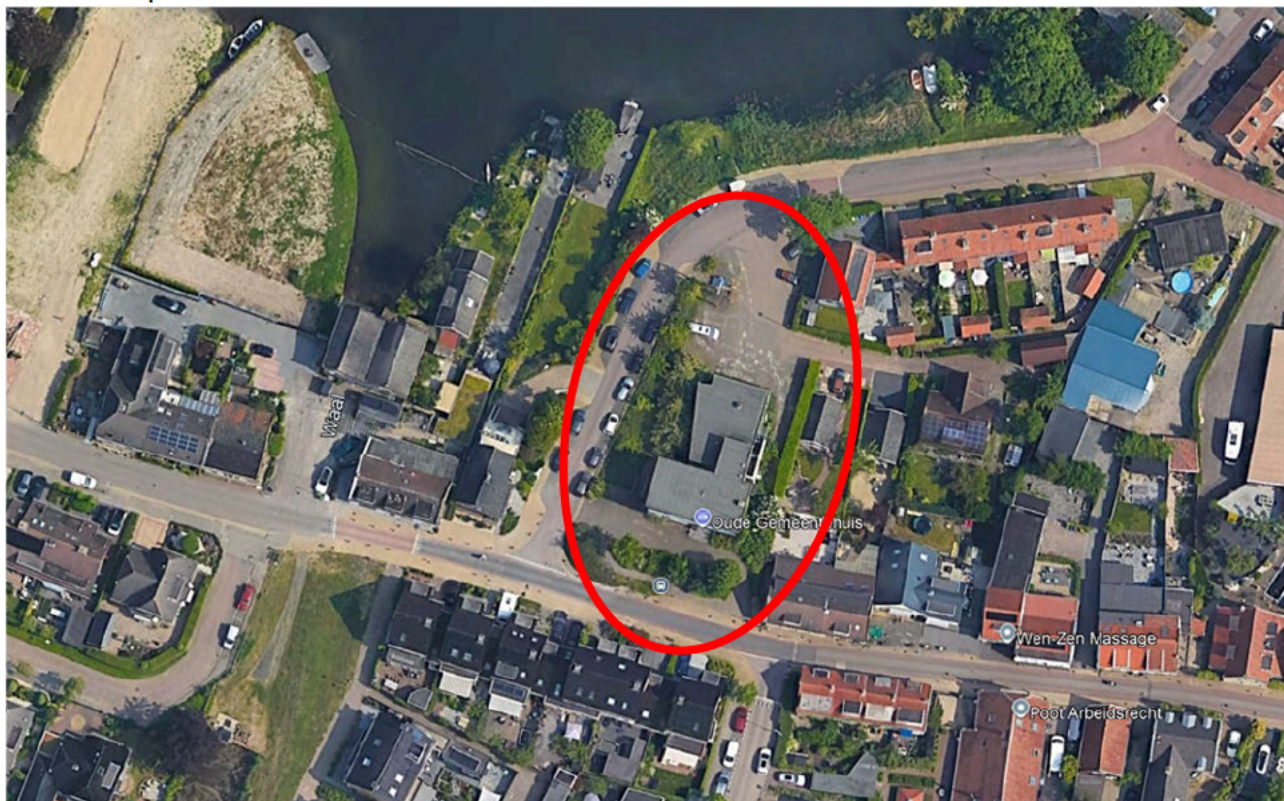
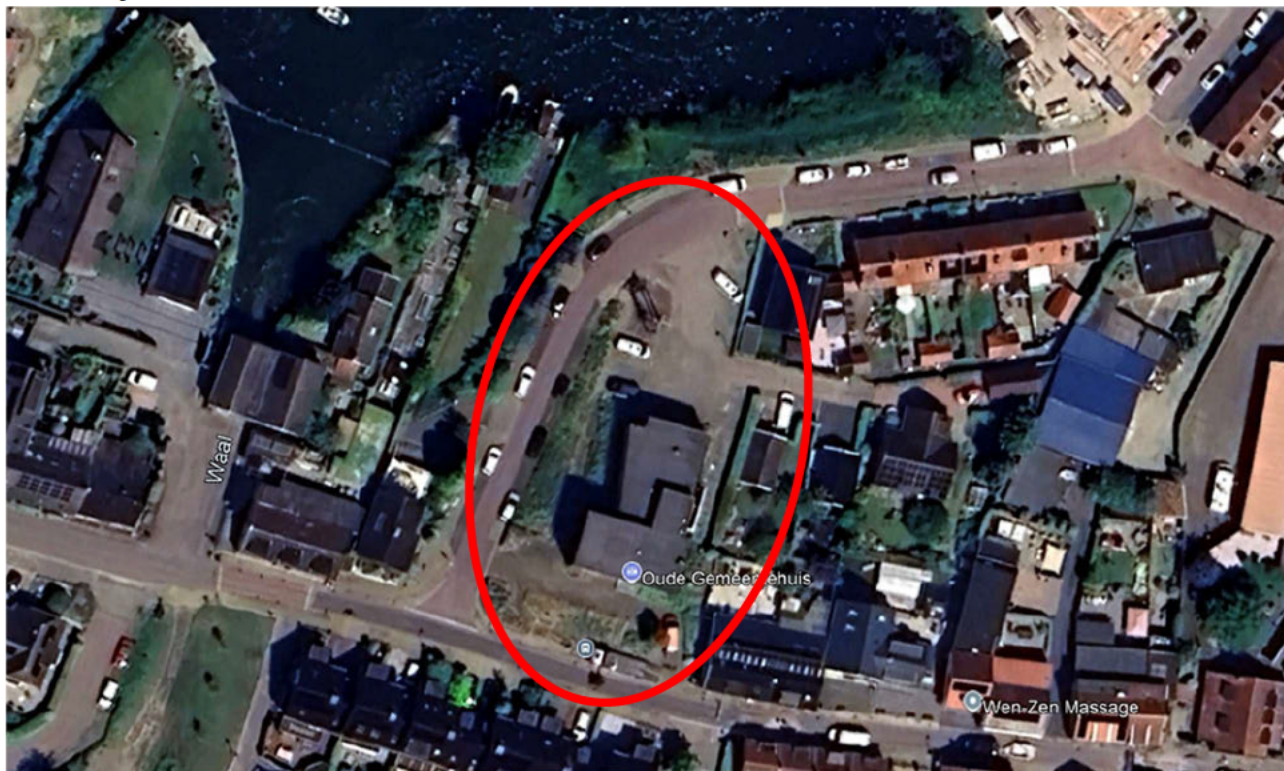
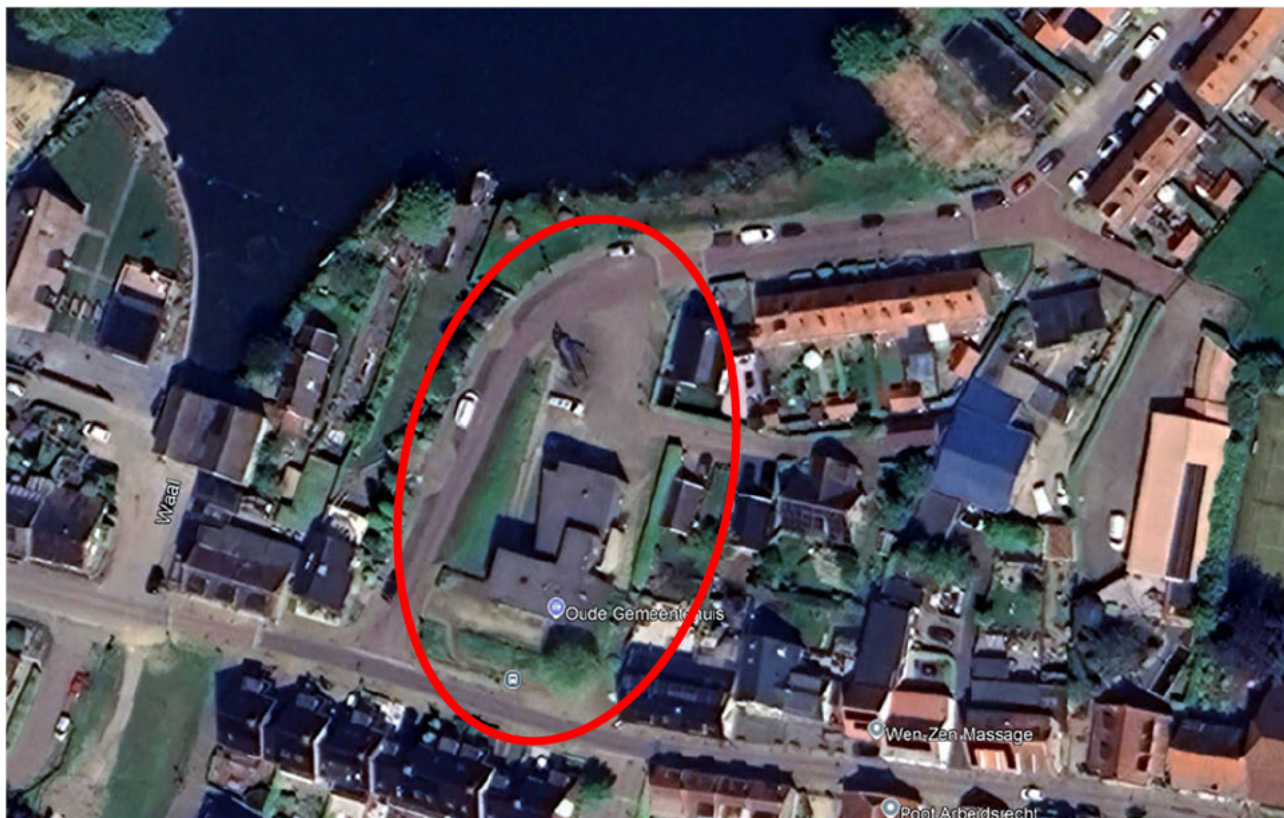
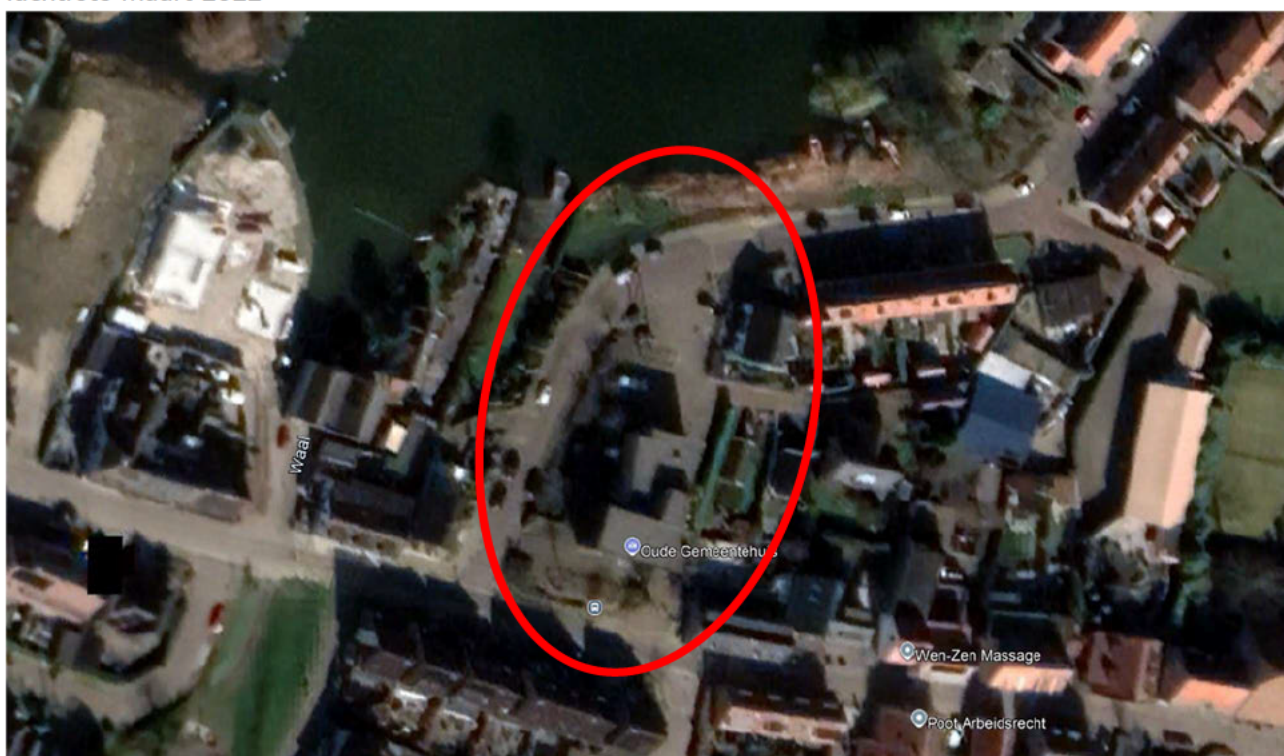
luchtfoto september 2025

Op luchtfoto's via Google-earth (zie bijlage 2) blijkt dat de situatie op de locatie sinds de uitvoering van het verkennend bodemonderzoek in 2018 niet is gewijzigd.

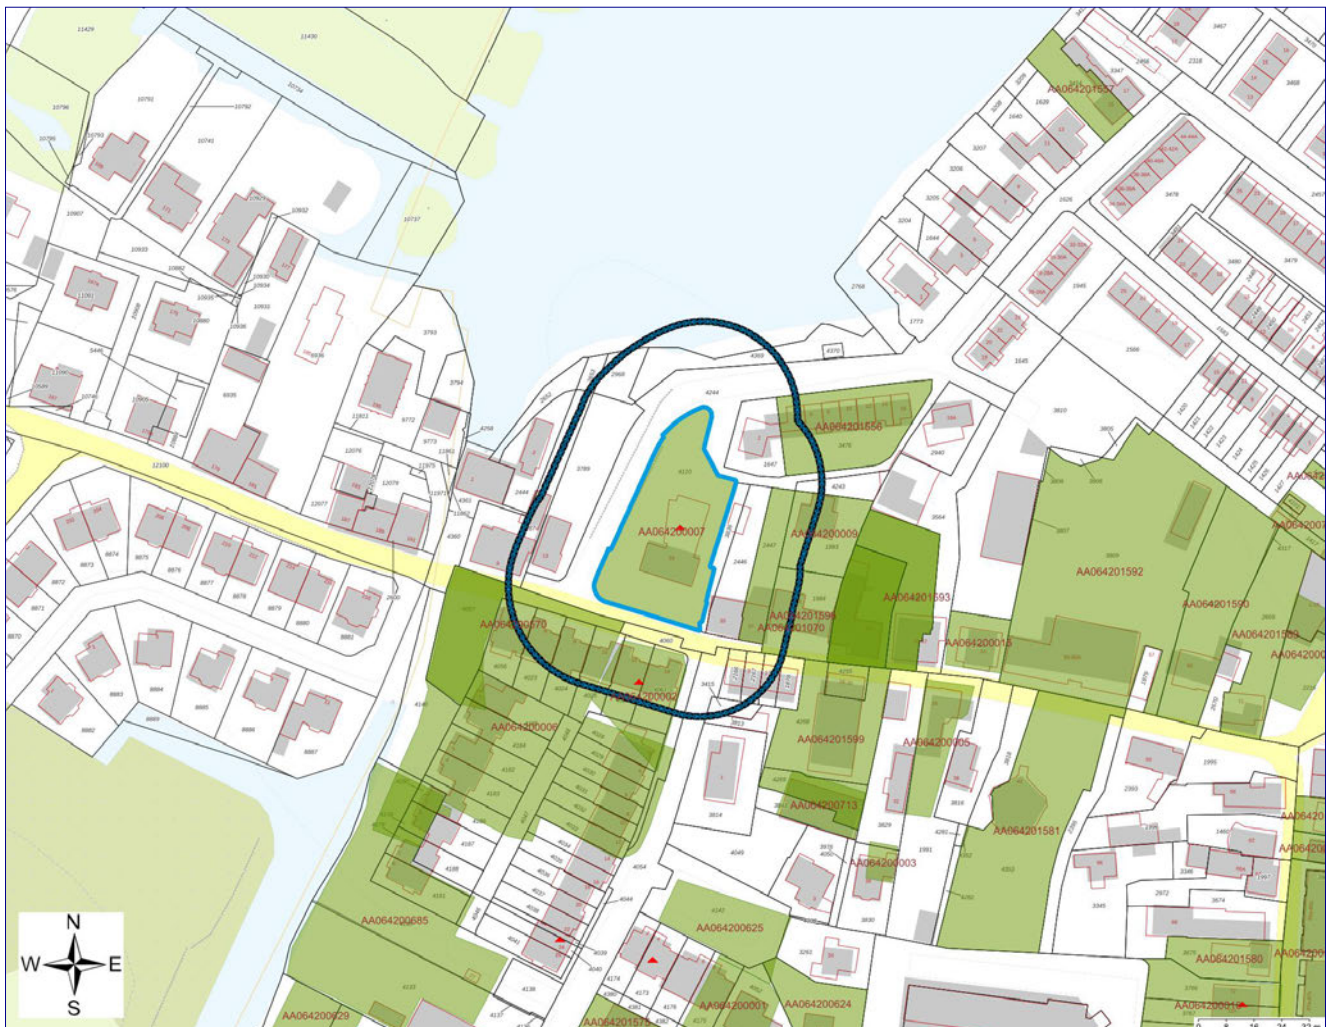
## Dorpsstraat 33 te Heerjansdam

1. Deze pagina bevat een tekening van het geselecteerde gebied.
2. Informatie over het geselecteerde gebied, per locatie gegroepeerd (de in het bodeminformatiesysteem van de Omgevingsdienst aangetroffen informatie over locaties die zich binnen het geselecteerde gebied bevinden).
3. Disclaimer
4. Toelichting op de rapportage. Hier vindt u de uitleg van de gegevens die in dit rapport zijn vermeld.
