## Rapportage Asbestinventarisatie

v.m. Gemeentehuis  
Dorpsstraat 33, 2995 XD Heerjansdam

**Asbestinventarisatie rapport**

**Asbestinventarisatie ten behoeve van de verwijdering van asbesthoudende materialen**

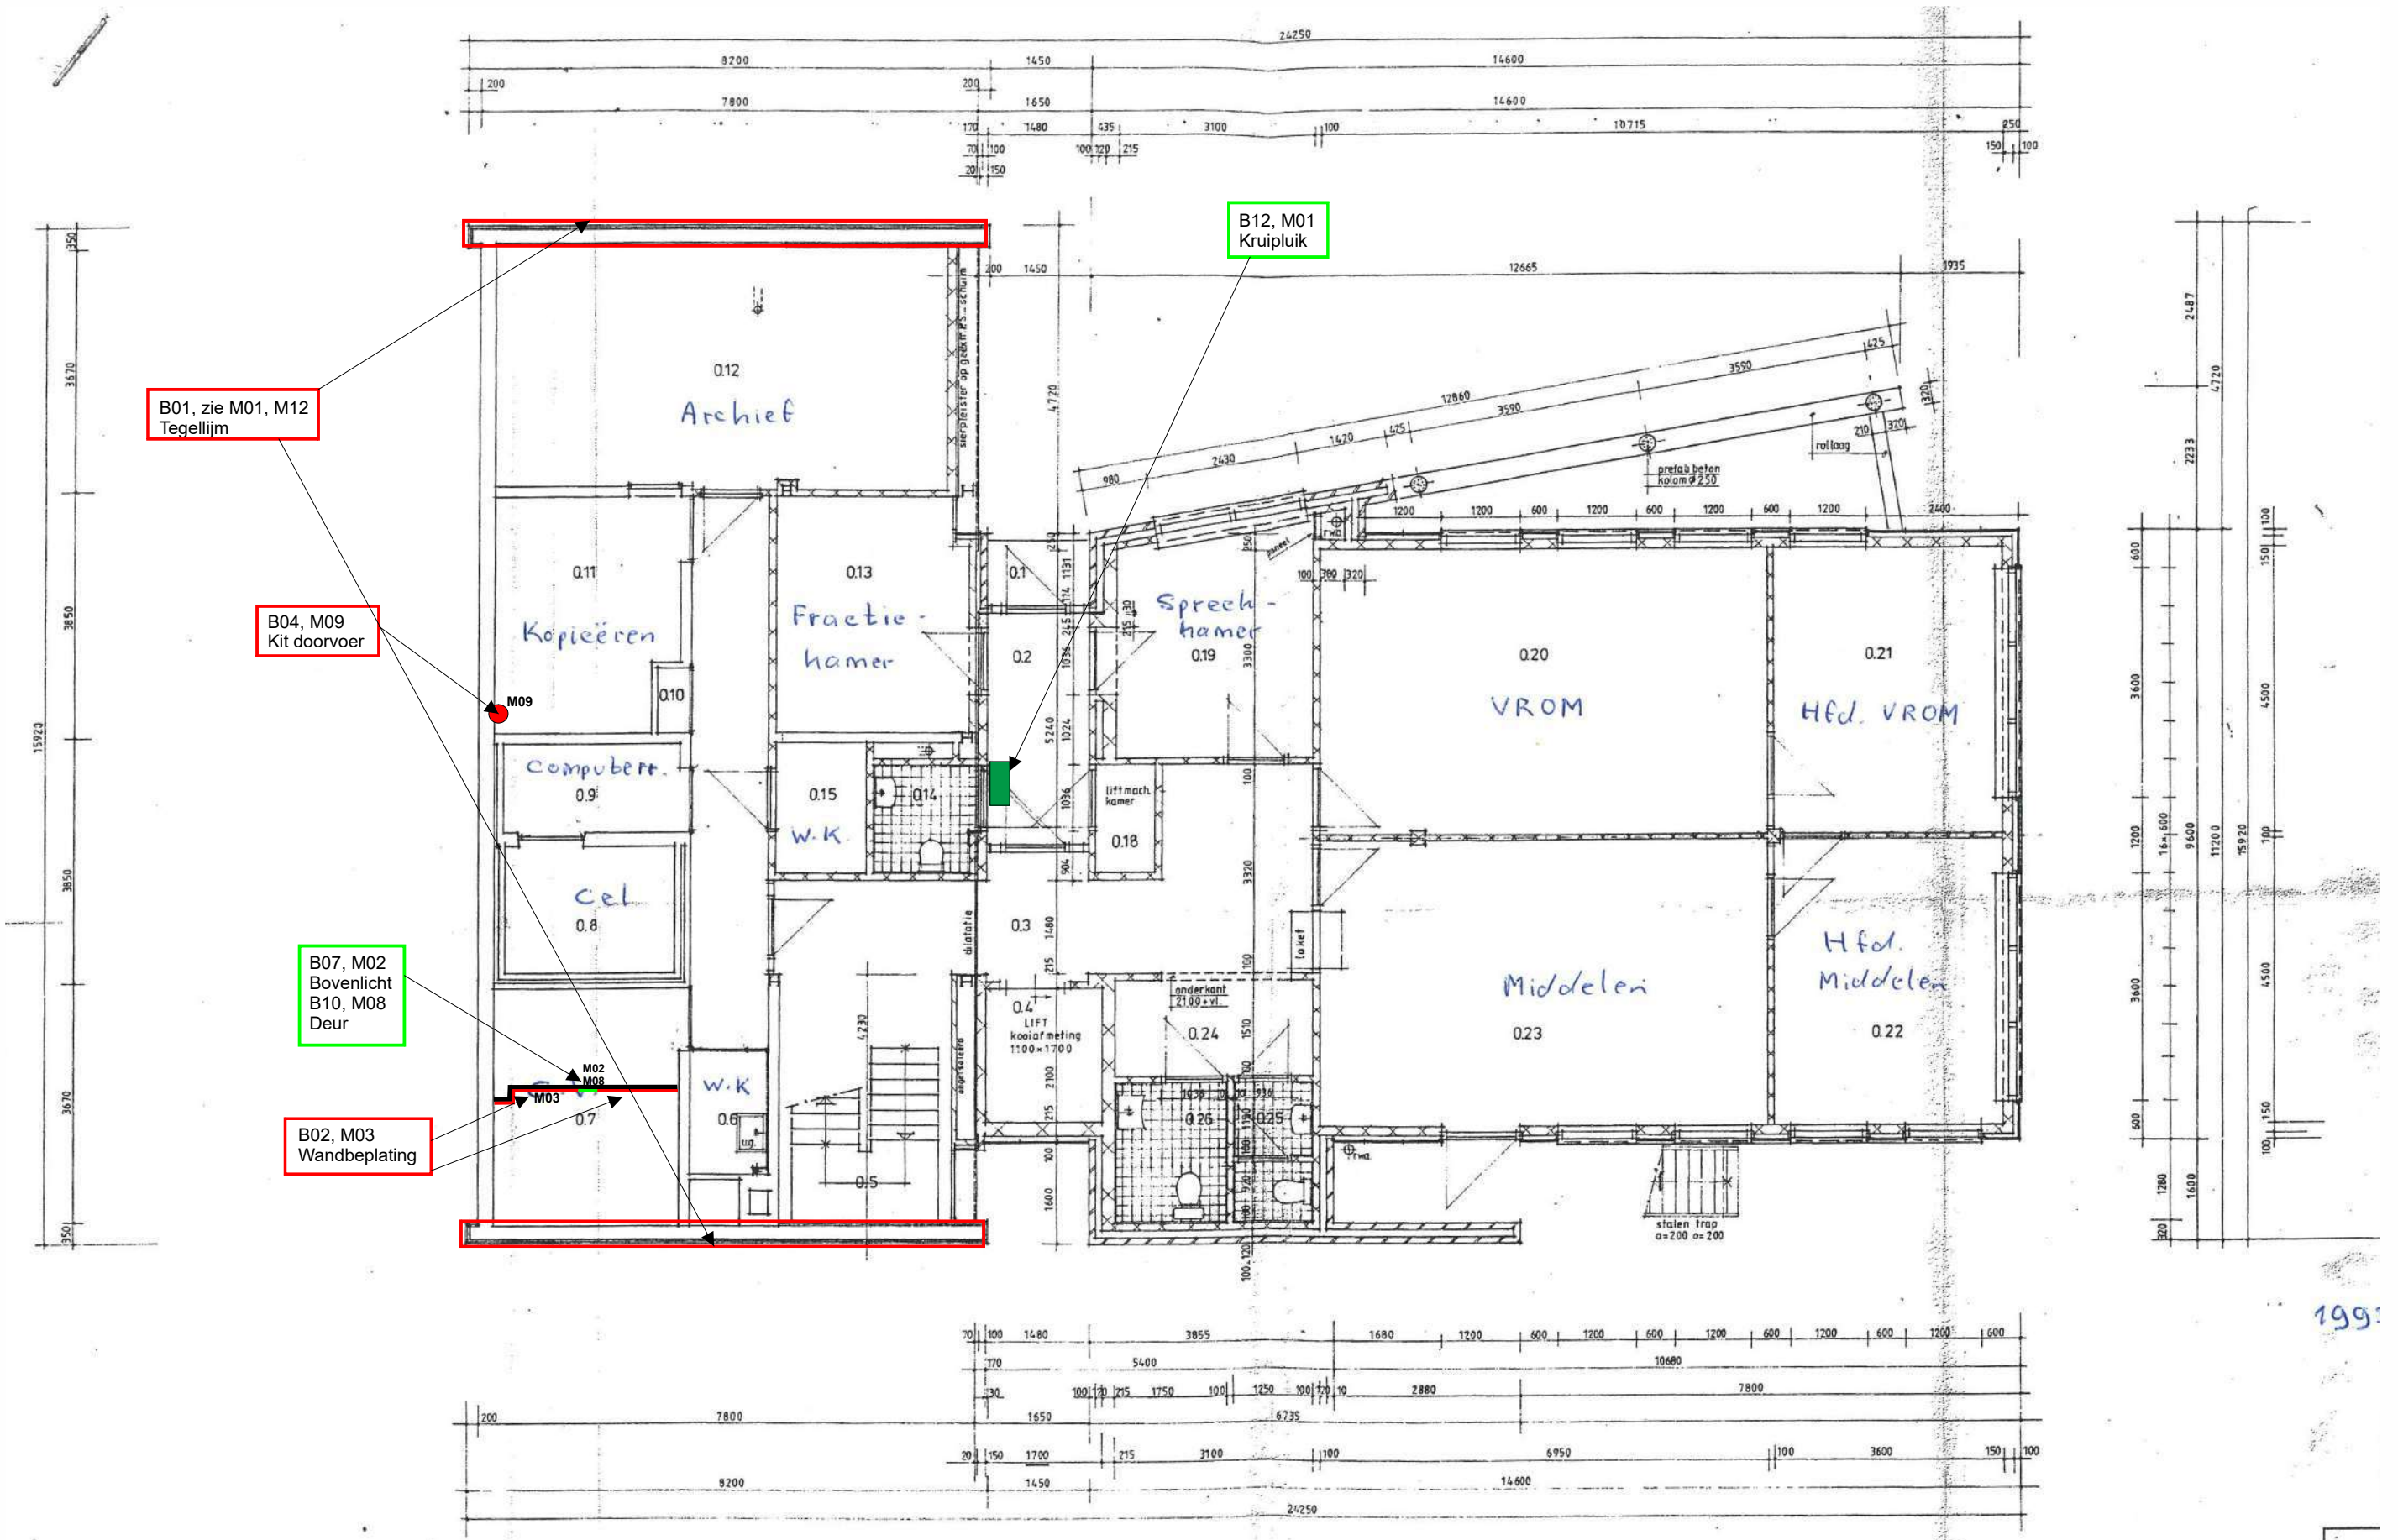
**Asbestinventarisatie**  
Overzicht, Kelder / Onderbouw  
Projectnummer : 2025.111  
Opdrachtgever : Bremen Bouwadviseurs bv  
Locatie : v.m. Gemeentehuis Heerjansdam  
Datum : 05 November 2025

B11, zie M11  
Zwarte Kit

B01, zie M01, M12  
Tegellijm

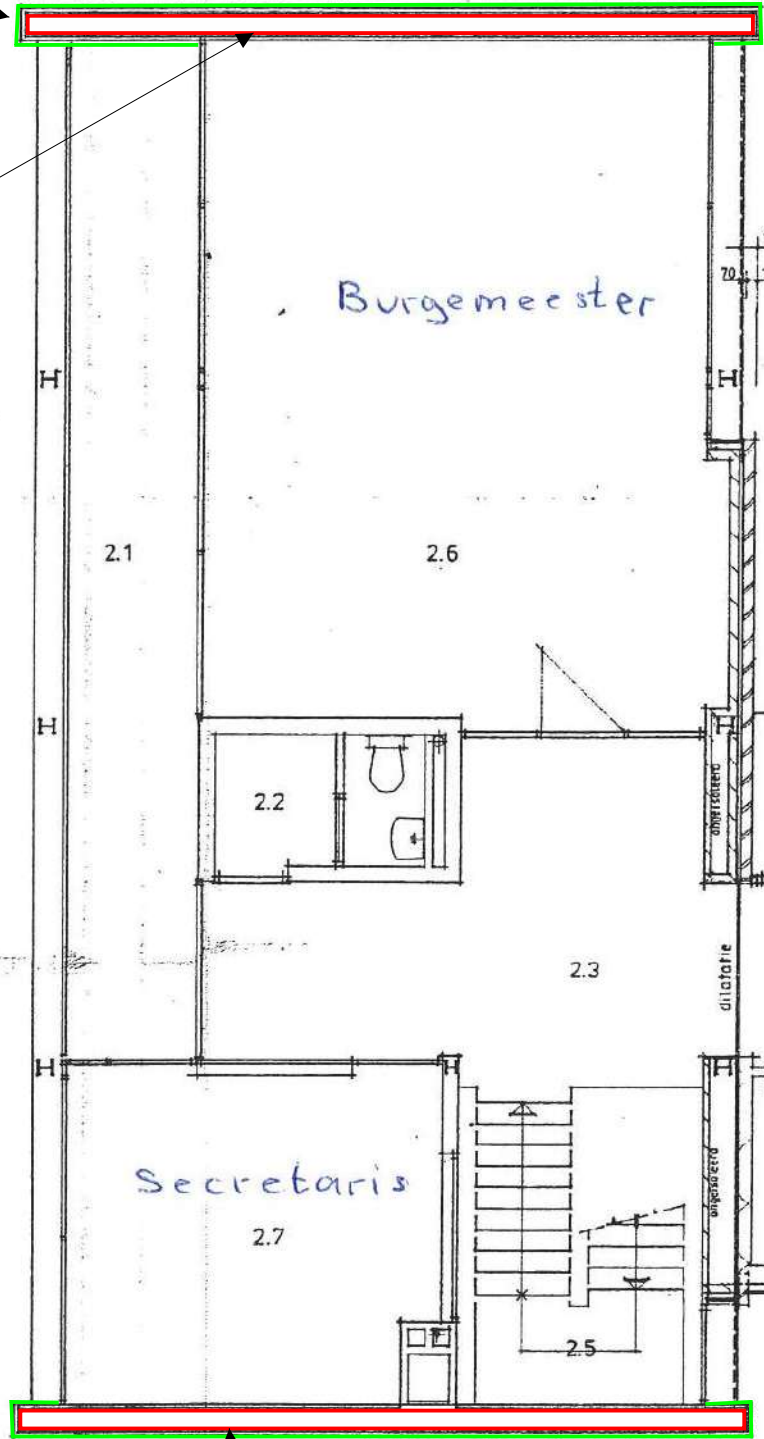
B09, M05  
Remschoenen

B01, zie M01, M12  
Tegellijm
