## **Nader grondwateronderzoek in aandachtsgebieden Zwijndrecht**

Projecttitel : Nader grondwateronderzoek in  
aandachtsgebieden Zwijndrecht

Kenmerk : KH30D, RAP20120217

Datum : 22 februari 2012

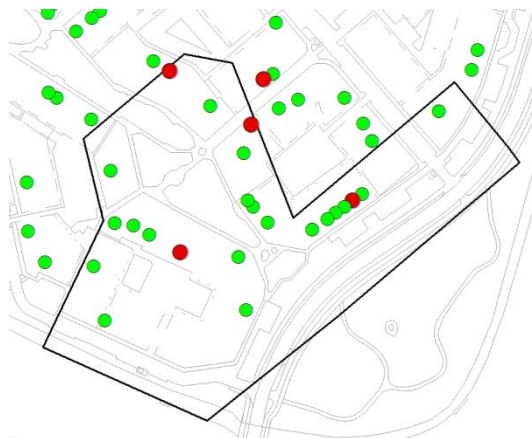
Circa een kwart van de aangeschreven adressen heeft de waterenquête geretourneerd, gelijk aan de gemiddelde respons voor Zwijndrecht. De meeste reacties komen vanuit omgeving Sweelinckplantsoen. Elf bewoners hebben aangegeven dat overlast in de kelder of kruipruimte wordt ervaren. Drie bewoners hebben aangegeven zowel vochtoverlast op de begane grond als in de kruipruimte (en tuin) te ervaren. Twee van de respondenten ervaart een hoge mate van overlast, zie figuur 4.

**Figuur 4.** Interpretatie waterenquête: rood geeft hoge mate van overlast weer, groen betreffen de overige respondenten.

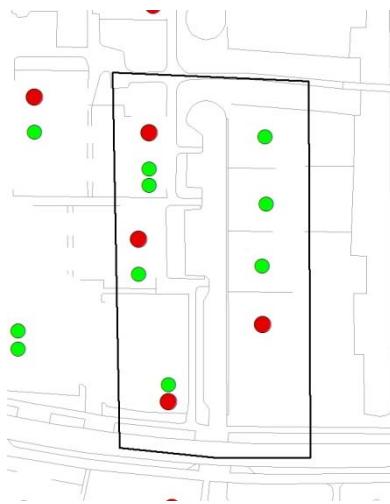
In het onderzoeksgebied heeft circa een kwart van de aangeschreven adressen de waterenquête geretourneerd, gelijk aan de gemiddelde reactie voor geheel Zwijndrecht. Acht bewoners hebben aangegeven dat overlast in de kelder of kruipruimte wordt ervaren, waarbij vier bewoners hebben aangegeven ook overlast op de begane grondvloer wordt ervaren. Vier respondenten ervaart een hoge mate van overlast, zie figuur 6.

**Figuur 6.** Interpretatie waterenquête: rood geeft hoge mate van overlast weer, groen betreffen de overige respondenten.

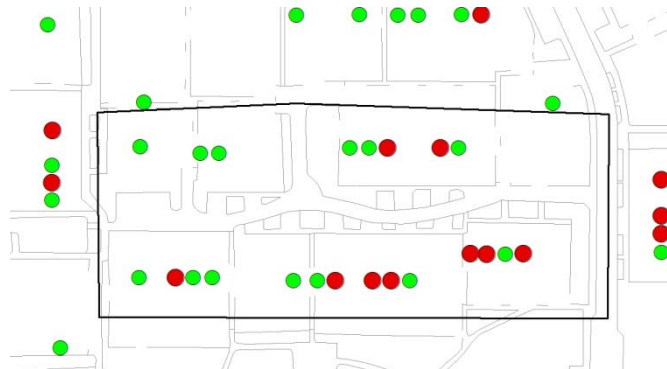
In het onderzoeksgebied heeft circa een kwart van de aangeschreven adressen de waterenquête geretourneerd, gelijk aan de gemiddelde reactie voor geheel Zwijndrecht. Achttien bewoners hebben aangegeven dat overlast in de kelder of kruipruimte wordt ervaren, waarbij circa tien bewoners hebben aangegeven dat ook overlast op de begane grondvloer wordt ervaren. Negen respondenten ervaart een hoge mate van overlast, zie figuur 8.

**Figuur 8.** Interpretatie waterenquête: rood geeft hoge mate van overlast weer, groen betreffen de overige respondenten.

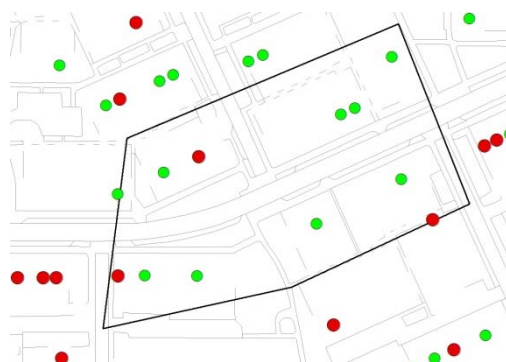
In het onderzoeksgebied heeft circa een kwart van de aangeschreven adressen de waterenquête geretourneerd, gelijk aan de gemiddelde reactie voor geheel Zwijndrecht. Zeven bewoners hebben aangegeven dat overlast in de kelder of kruipruimte wordt ervaren, bij vier van de bewoners wordt ook overlast op de begane grond ervaren. Bij een respondent is sprake van overlast in hoge mate, zie figuur 10.

**Figuur 10.** Interpretatie waterenquête: rood geeft hoge mate van overlast weer, groen betreffen de overige respondenten.

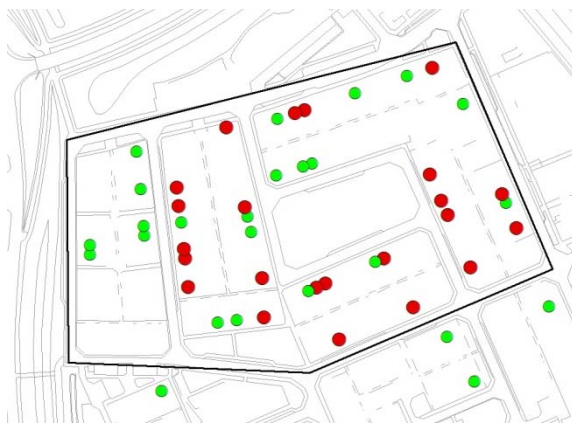
In het onderzoeksgebied heeft circa een kwart van de aangeschreven adressen de waterenquête geretourneerd, gelijk aan de gemiddelde respons voor Zwijndrecht. Acht bewoners hebben aangegeven dat overlast op de begane grondvloer wordt ervaren, maar geen overlast in de kruipruimte. Tweeëntwintig bewoners hebben aangegeven zowel vochtoverlast op de begane grond als in de kruipruimte (en tuin) te ervaren. Circa de helft van de respondenten ervaart een hoge mate van overlast, zie figuur 12.

**Figuur 12.** Interpretatie waterenquête: rood geeft hoge mate van overlast weer, groen betreffen de overige respondenten.

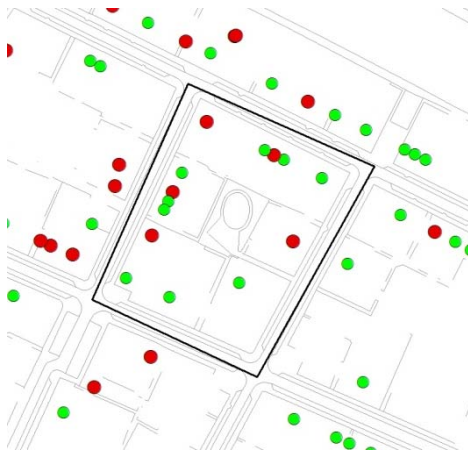
In het onderzoeksgebied heeft bovengemiddeld veel (meer dan 25%) bewoners gereageerd op de waterenquête. Circa vijf bewoners hebben aangegeven dat wateroverlast in de kruipruimte wordt ervaren, maar geen wateroverlast op de begane grond. Circa tien bewoners hebben aangegeven zowel wateroverlast in de kruipruimte als op de begane grondvloer te ervaren. Op circa vijf locaties wordt een hoge mate van overlast ervaren, zie figuur 14.

**Figuur 14.** Interpretatie waterenquête: rood geeft hoge mate van overlast weer, groen betreffen de overige respondenten.

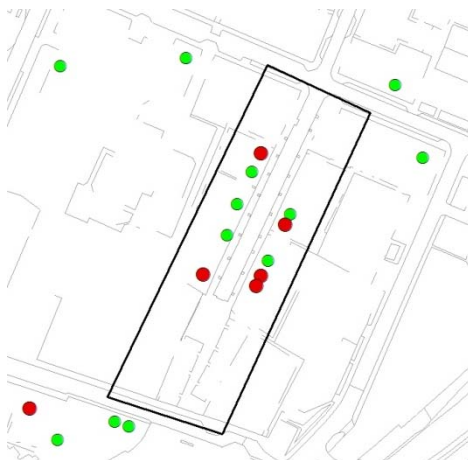
In het onderzoeksgebied heeft iets minder dan de helft van de bewoners gereageerd op de waterenquête, dit is een bovengemiddelde respons. Op drie locaties wordt wateroverlast in de kruipruimte ervaren, maar geen wateroverlast op de begane grond. Bij zeven panden wordt wateroverlast in de kruipruimte en op de begane grond ervaren. Op vijf locaties wordt een hoge mate van overlast ervaren, zie figuur 16.

**Figuur 16.** Interpretatie waterenquête: rood geeft hoge mate van overlast weer, groen betreffen de overige respondenten.

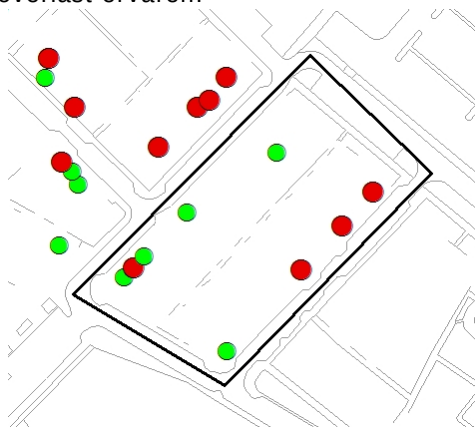
In het onderzoeksgebied heeft circa een kwart van de aangeschreven adressen de waterenquête geretourneerd, gelijk aan de gemiddelde respons voor Zwijndrecht. Op vier locaties wordt wateroverlast in de kruipruimte ervaren, maar geen wateroverlast op de begane grond. Bij drie panden wordt wateroverlast in de kruipruimte en op de begane grond ervaren. Op vier locaties binnen het onderzoeksgebied wordt een hoge mate van overlast ervaren, zie figuur 18. Aan de westzijde van de Noteboomstraat wordt eveneens in hoge mate grondwateroverlast ervaren.

**Figuur 18.** Interpretatie waterenquête: rood geeft hoge mate van overlast weer, groen betreffen de overige respondenten.

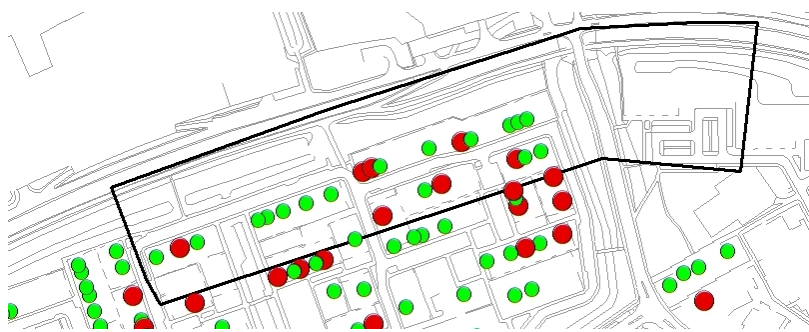
**Figuur 20.** Interpretatie waterenquête: rood geeft hoge mate van overlast weer, groen betreffen de overige respondenten.

Twintig van de respondenten (circa een derde van de respondenten) ervaart een hoge mate van overlast, zie figuur 20.

In de twee geïnspecteerde woningen was sprake van een vochtige kruipruimte. Er zijn geen signalen van vochtoverlast op de begane grond waargenomen. De onderkant van de kruipruimtes ligt op circa NAP -1,2 m (0,8 m onder vloerpeil, circa 0,1 m dieper dan gangbaar). Beide woningen hebben een ongeïsoleerde betonnen vloerconstructie, die gezien de leeftijd niet geheel dampdicht wordt verondersteld. Bij een van de woningen gaf de bewoner aan dat sinds de demping van de watergang achter het huis in natte periodes doorslaand vocht optreedt in de muren. Bij de tweede woning geeft de bewoner aan langs de achtergevel een lijngoot te hebben gemaakt om overtollig water op te vangen en op het hemelwaterafvoer te lozen. Dit voorkomt volgens de bewoner dat hemelwater afkomstig van de dijk de kruipruimte instroomt.

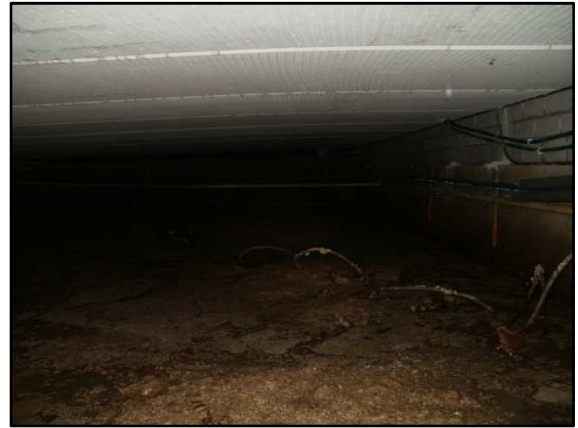
| Kenmerken vochtoverlast | condensvorming onderkant vloer, water in kruipruimte |

Overzicht kruipruimte

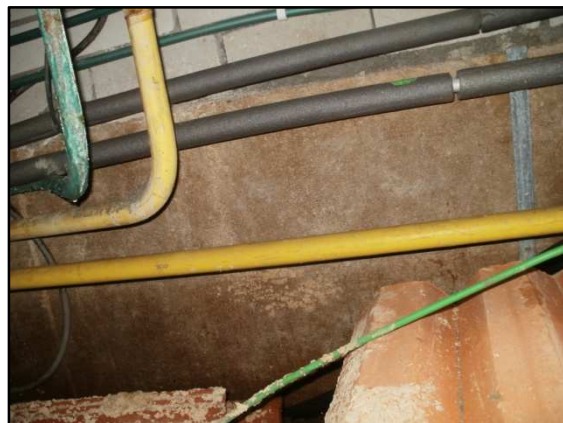
| De bewoners geeft aan dat er in de winter soms 0,23 m water in de kruipruimte staat. | |

Historische waterlijn zichtbaar

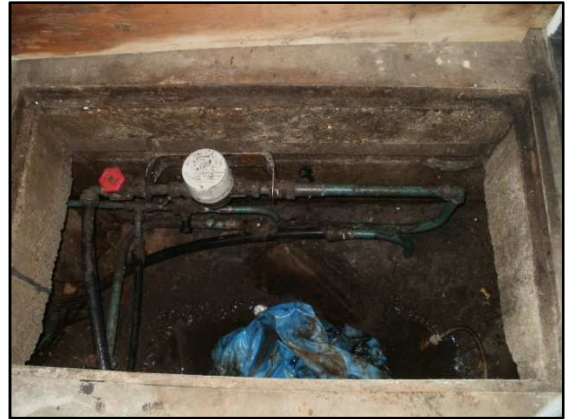
| Kenmerken vochtoverlast | water in kruipruimte, nat kruipruimteluik |
| <p>Bewoner geeft aan dat de woningen dateren uit 1970, maar recentelijk zijn opgeknapt. De schimmelvorming is nu niet zichtbaar omdat alles pas geschilderd is. In de kruipruimte staat water wat een muffe lucht t.p.v. beganegrondbodem veroorzaakt. Bewoners hebben mechanische ventilatie ingebouwd waardoor de luchtkwaliteit t.p.v. de beganegrondbodem nu beheersbaar is.</p> | |

Water in de kruipruimte aangetroffen

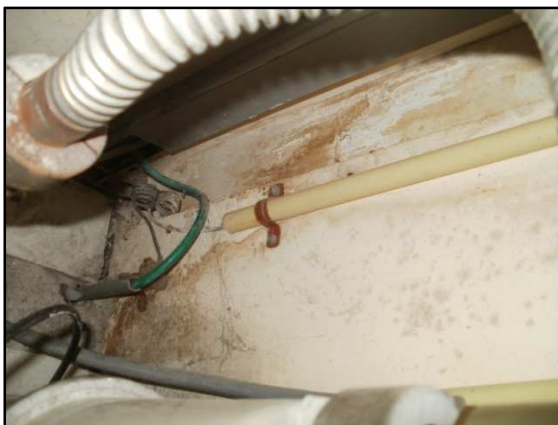
| Kenmerken vochtoverlast | schimmelvorming boven de plint (info bewoner) |

Schimmelvorming in meterkast

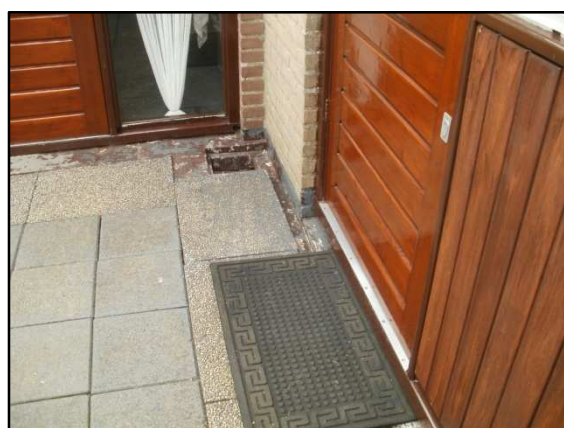
| <p>Bewoner heeft aangegeven dat er al 30 jaar water in de kruipruimte staat en dat het nooit tot overlast in de woning heeft geleidt. Langs de achtergevel is een lijngoot gelegd welke loost op de hemelwaterafvoer, zodat hemelwater nooit oppervlakkig de kruipruimte in kan lopen.</p> | |

Lijngoot langs de achtergevel geconstrueerd

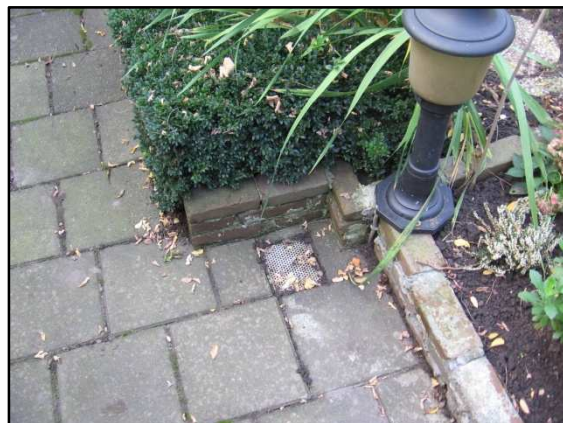
Afvoerputje in de tuin

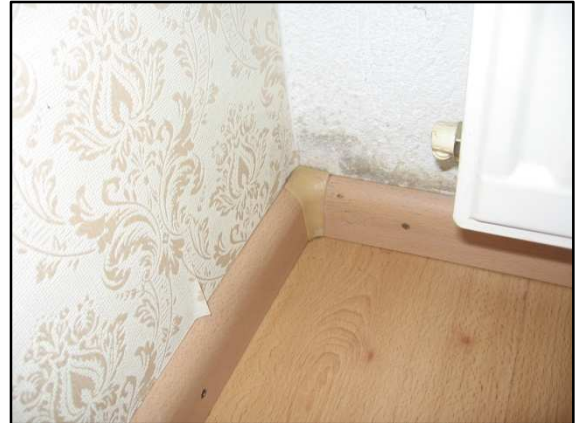
| Kenmerken vochtoverlast | schimmelvorming boven plint ter plaatse van achtergevel |
| <p>Bewoner geeft aan dat de houten vloer ter plaatse van de achtergevel doorzakt. De burens hadden dit probleem eerder ook. Had toen te maken met rotte vloerbalken. Waar de vloer doorgezakt is, wordt ook schimmelvorming boven de plint aangetroffen. In de tuin is een afvoerputje aangelegd welke aangesloten is op de hemelwaterafvoer.</p> | |

Schimmelvorming t.p.v. verzakte vloer

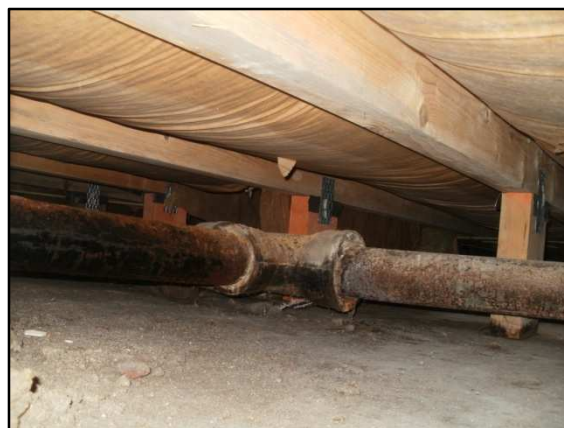
Kruipruimte onder woonkamer is droog

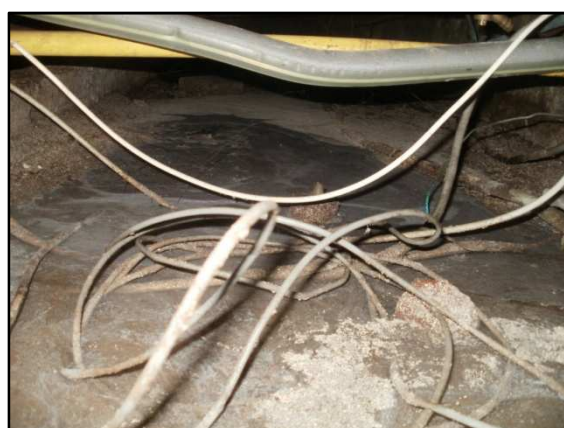
| Kruipruimdebodem vochtig | onder de gang wel, onder de woonkamer niet |
| Kenmerken vochtoverlast | aantasting houten vloerbalken |
| <p>Bewoners heeft aangegeven dat in het verleden sprake was van zoutuitbloei boven de plint en zoutuitbloei in de kelderkast. Het pand is pas gerenoveerd, waarbij de muren behandeld en gestuct zijn. In de kelderkast zijn voorzetwanden geplaatst. De houten vloerbalken waren ernstig aangetast en zijn reeds vervangen.</p> | |

Water in kruipruimte onder gang

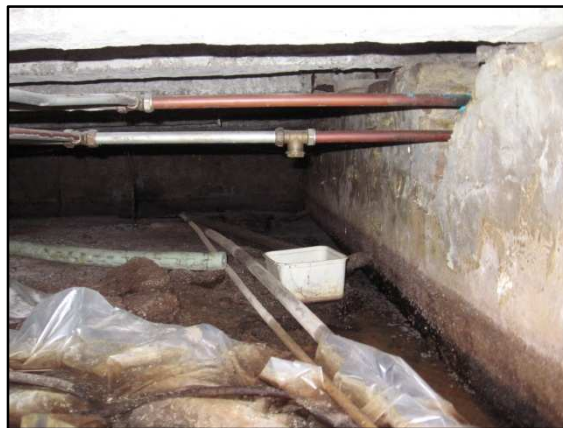
| Kenmerken vochtoverlast | Water in kruipruimte wat in natte perioden naar de kelder toestroomt. In de keldermuren geen optrekkend vocht waargenomen. |

Overzicht kruipruimte

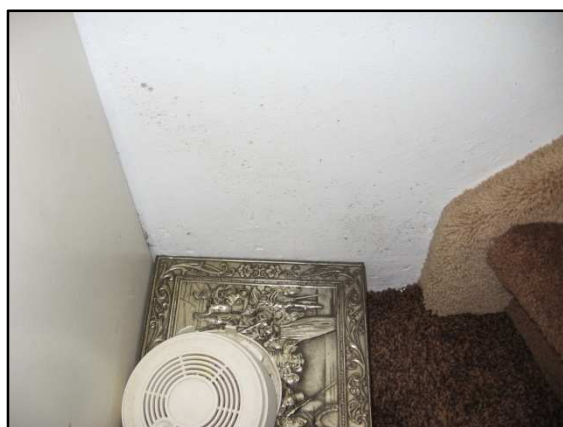
| Kenmerken vochtoverlast | schimmelvorming boven plint ter plaatse van zijgevel |

Schimmelvorming t.p.v. zijgevel

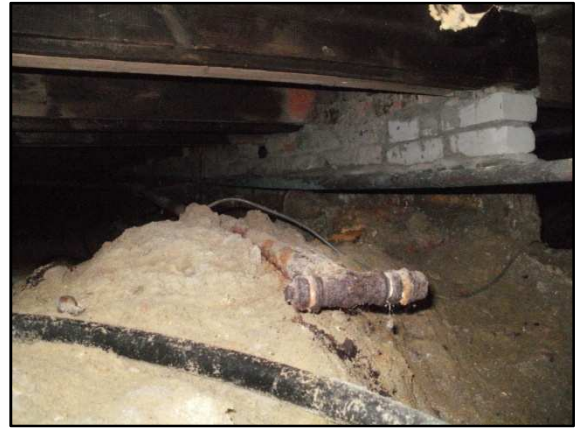
Overzicht kruipruimte

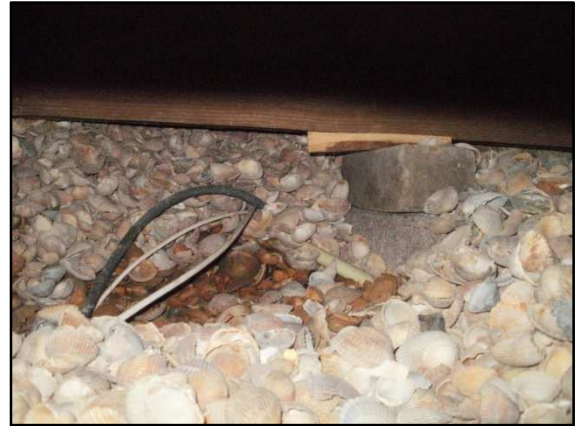
Kruipruimte opgevuld met schelpen

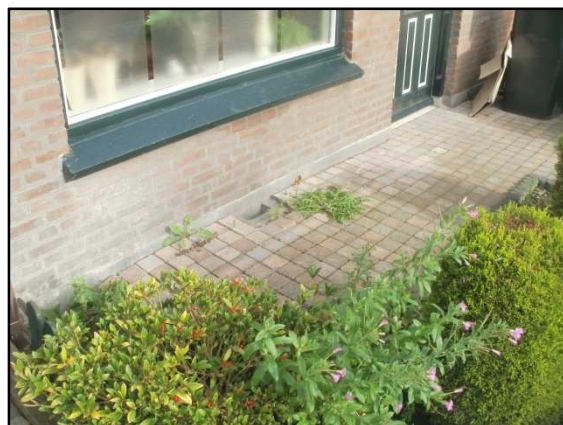
Verzonken ventilatieroosters

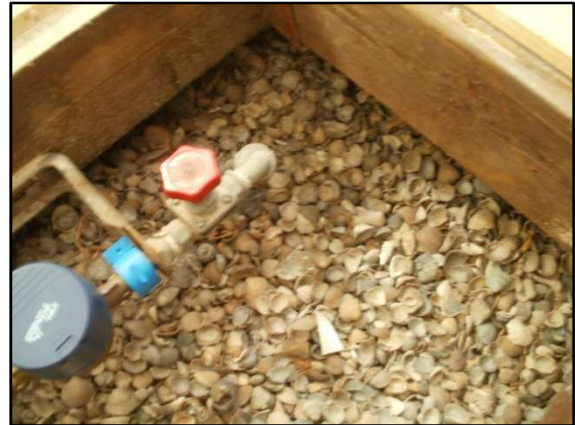
| <p>In 1996 is de kruipruimte afgevuld met schelpen. Sindsdien geen overlast of klachten met betrekking tot wateroverlast. Gezien de bouwstijl valt het pand wel onder de risicogroep in geval van verandering van de waterhuishouding.</p> | |

Kruipruimte gevuld met schelpen

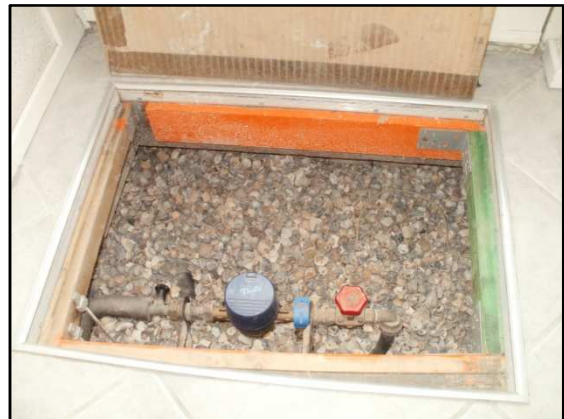
| Sinds de kruipruimte is afgevuld met schelpen zijn er geen klachten meer met betrekking tot wateroverlast in de kruipruimte. Gezien de bouwstijl valt het pand wel onder de risicogroep in geval van verandering van de waterhuishouding. | |

Kruipruimte gevuld met schelpen

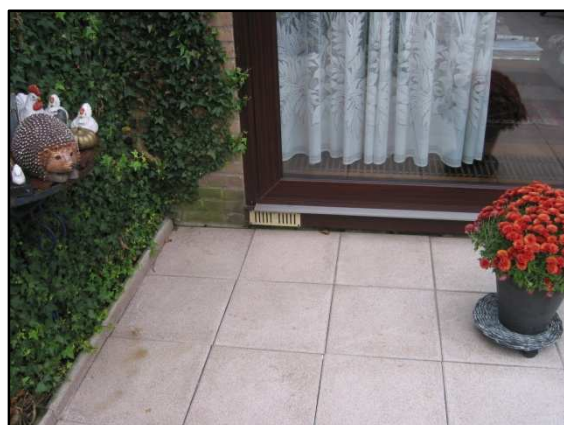
Ventilatioeroosters aanwezig

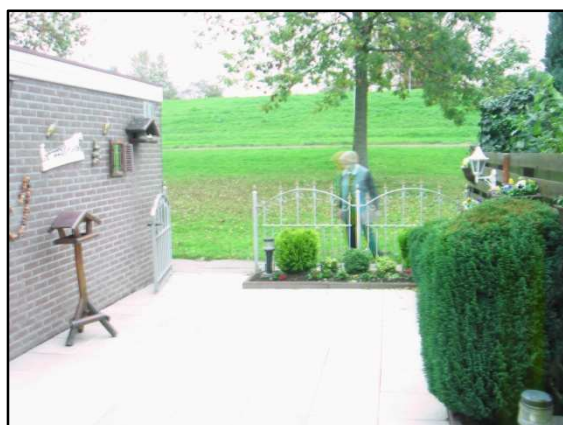
| <p>Bewoner heeft aangegeven dat er vroeger een sloot zat tussen de woningen en de dijk. Aantal jaren terug is deze sloot gedempt met als gevolg dat afstromend water van de dijk niet meer weg kan. In hele natte perioden is sprake van optrekkend/doorslaand vocht. In droge perioden niet.</p> | |

Oppervlakkige afstroom hemelwater van het  
dijklichaam richting woning.
