# **vm. Gemeentehuis Heerjansdam**

**Bouwhistorische verkenning**

**Leiden, januari 2019**

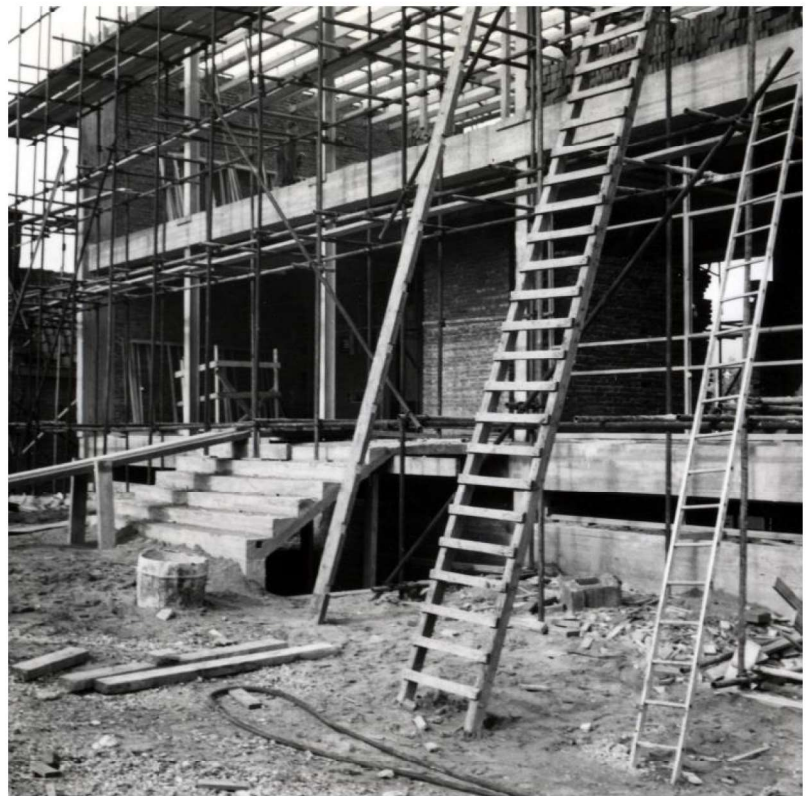
Afb. 7. Het gemeentehuis aan de voorzijde tijdens de bouw [Collectie Historisch Genootschap Heerjansdam]

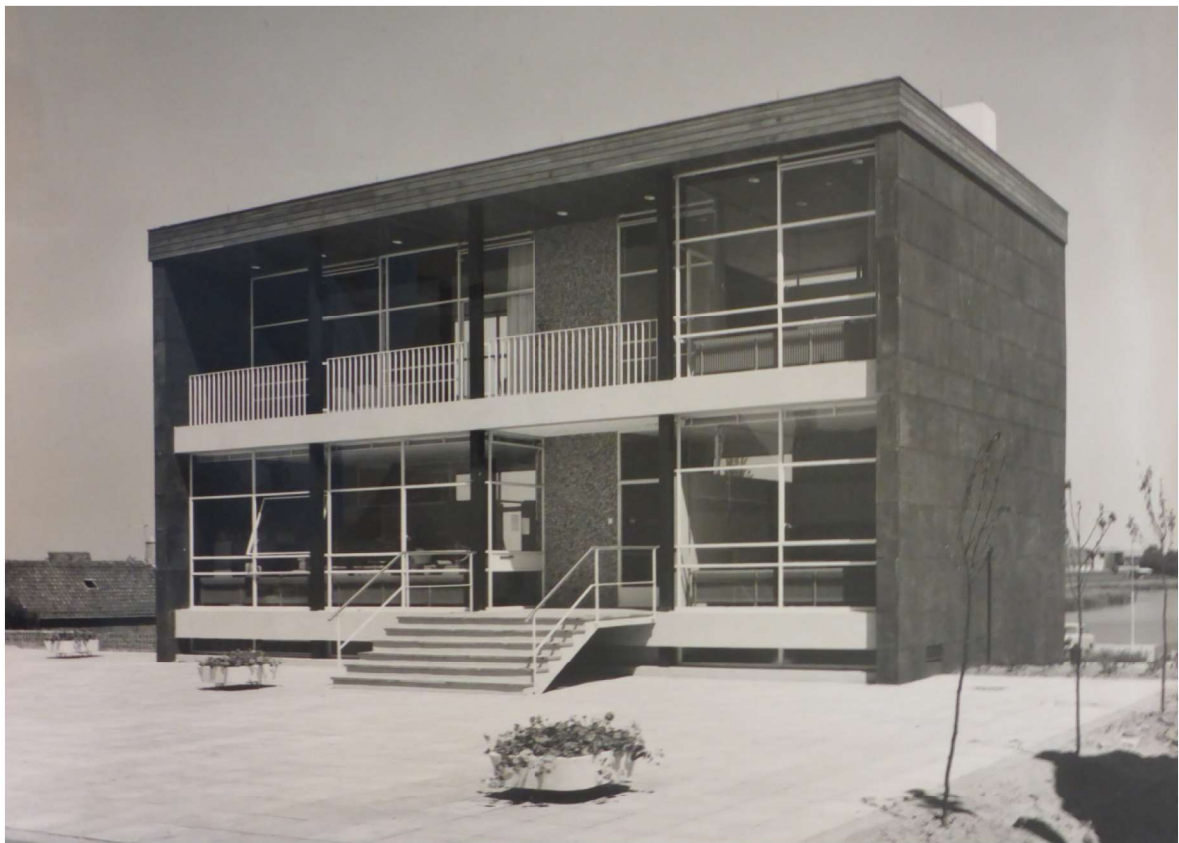
Afb. 8. De voorgevel van het gemeentehuis kort na voltooiing [Rotterdam, NAI, Archief Bureau Jos en Leo de Jonge; toegang: JONG]

Deze telt vier traveeën met in de derde travee de hoofdtoegang. Deze werd oorspronkelijk voorafgegaan door een betonnen trap van zes treden. Bij de verbouwing van 1933 is het voorterrein verhoogd tot het oorspronkelijke bordes [de trap bevindt zich vermoedelijk nog onder de huidige bestrating]. Op maaiveldniveau bood een lange strook lage vensters licht in de vertrekken van het souterrain. De oorspronkelijke stalen puien op de begane grond en de verdieping zijn in 1993 in aluminium vernieuwd. De entree is daarbij gewijzigd. De verdieping heeft over de eerste twee traveeën een loggia met tussen kopgevel en kolommen ijzeren spijlenhekken. De terug liggende kluis op de begane grond en de toiletgroep op de verdieping hadden oorspronkelijk een bekleding met blauw getinte mozaïektegels.

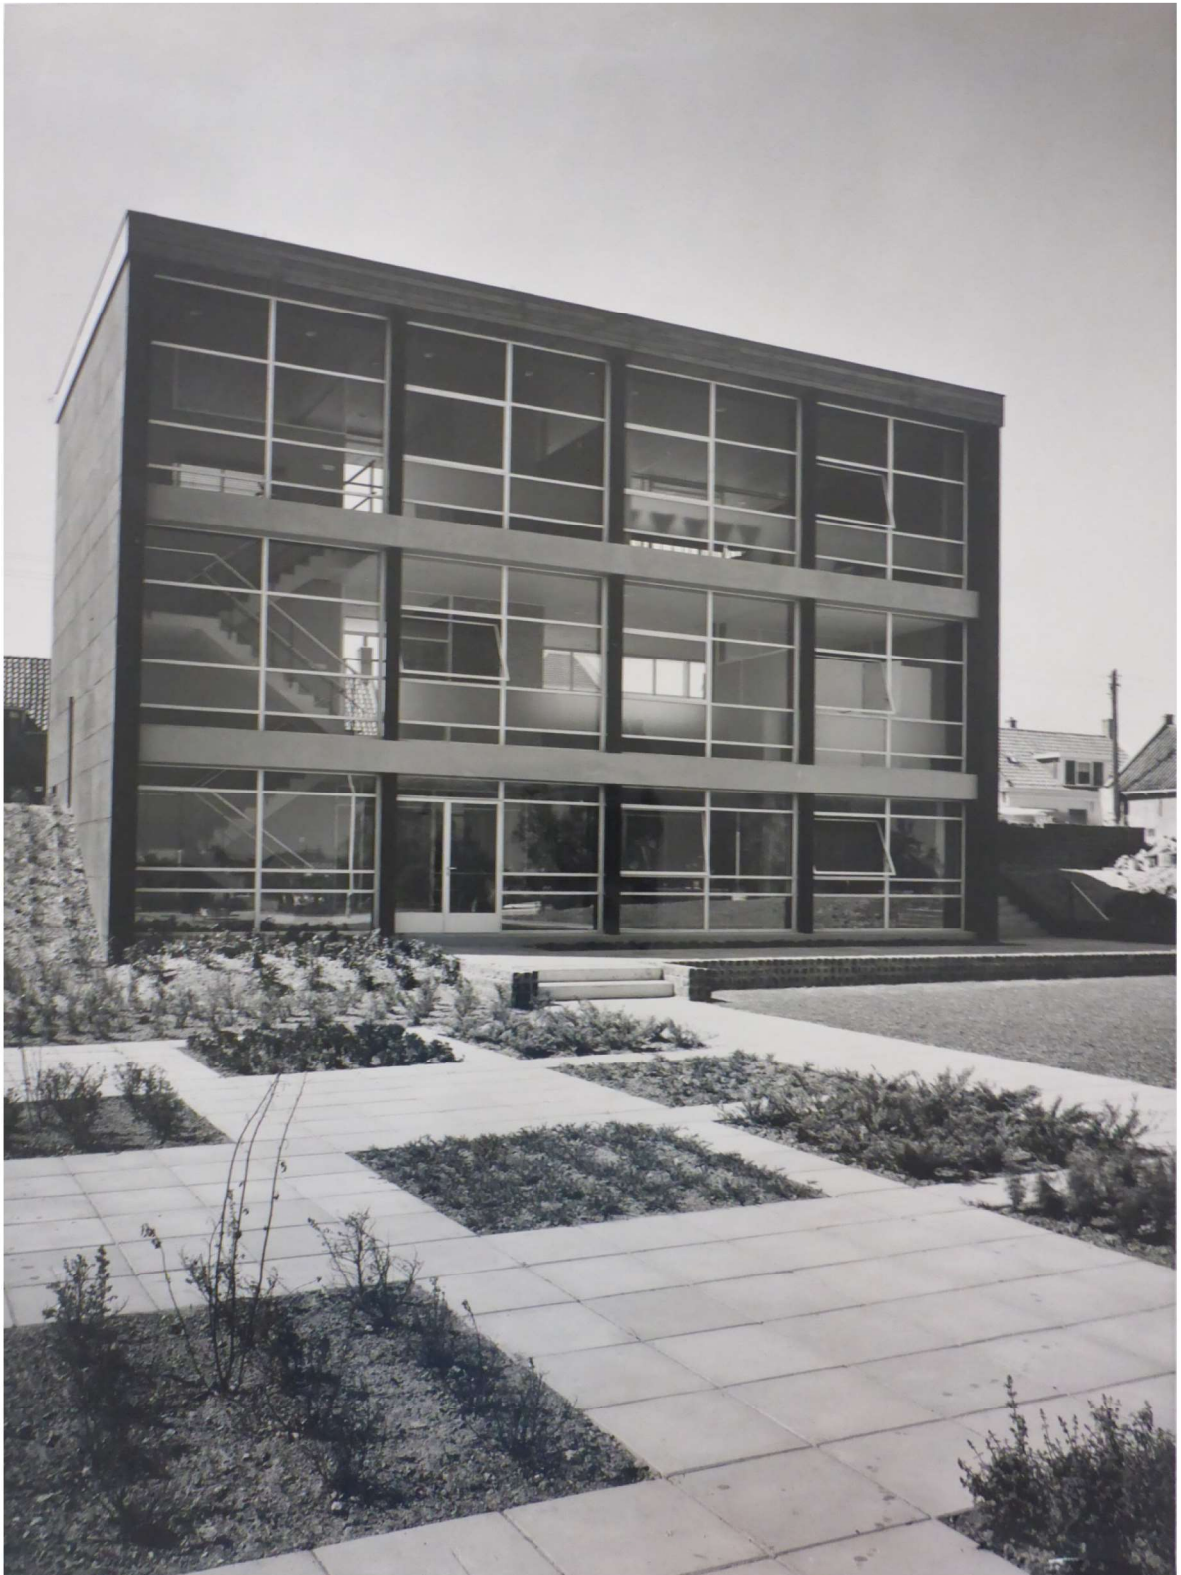
Afb. 9. Het gemeentehuis aan de achterzijde, kort na de voltooiing. [Rotterdam, NAI, Archief Bureau Jos en Leo de Jonge; toegang: JONG]

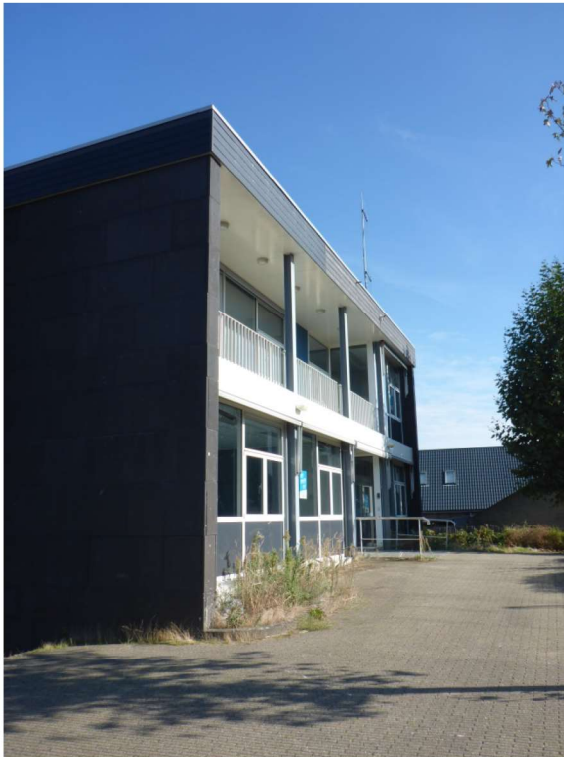
Afb. 11. De voorgevel

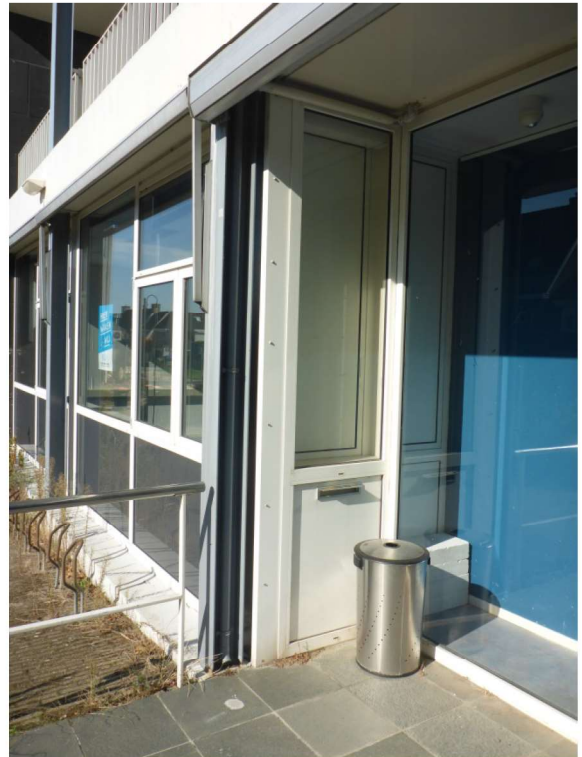
Afb. 12. Detail van het oorspronkelijke bordes

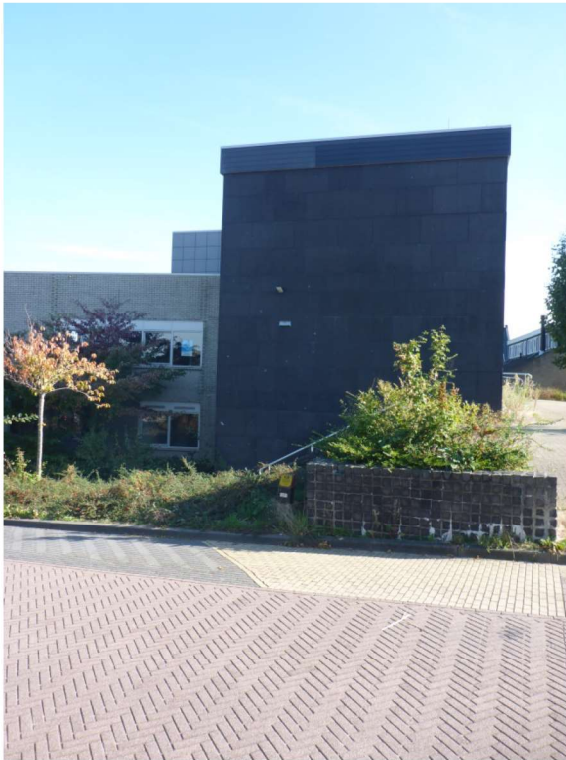
Afb. 14. De linker zijgevel

Deze als schijf uitgevoerde gevel heeft een bekleding met platen basaltlava en is blind uitgevoerd. Rechts beneden bevindt zich een gevelsteen met de tekst STEEN GEPLAATST 17-10-1958. COENRAAD WILLEM BARON VAN DEDEM (zoon van de toenmalige burgemeester).

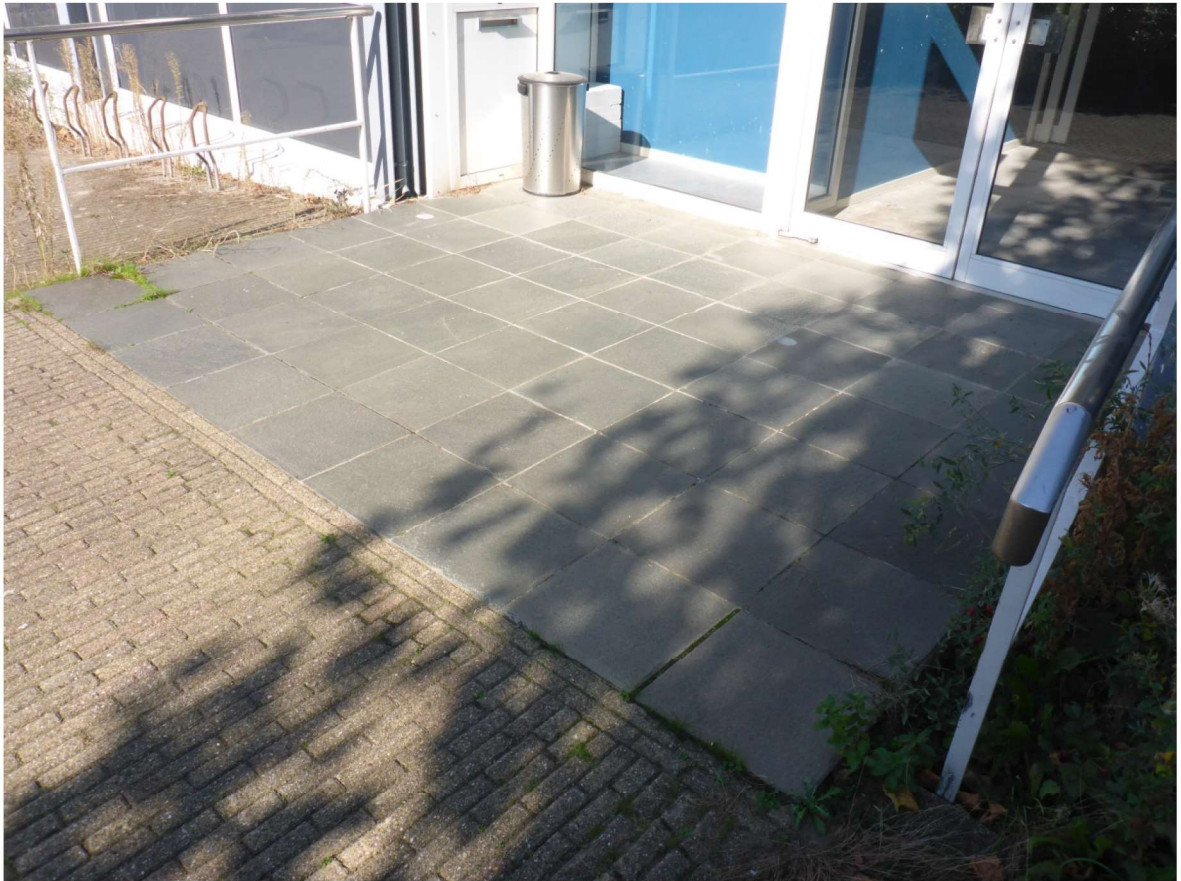
Afb. 17. Het oorspronkelijke bordes met kwartsiettegels

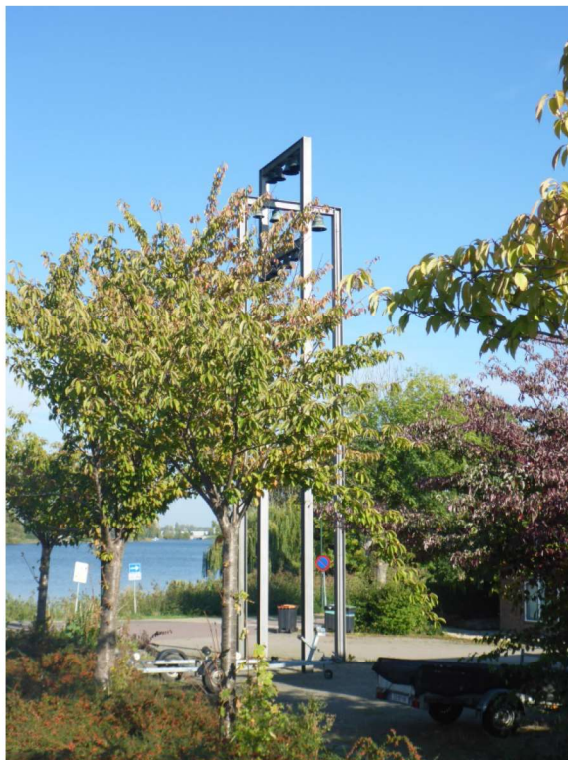
Afb. 19. De van de Floriade Rotterdam (1960) afkomstige klokkentoren

Toevoeging van de van de Rotterdamse Floriade afkomstige klokken-toren (in 1960 rond de Euromast).

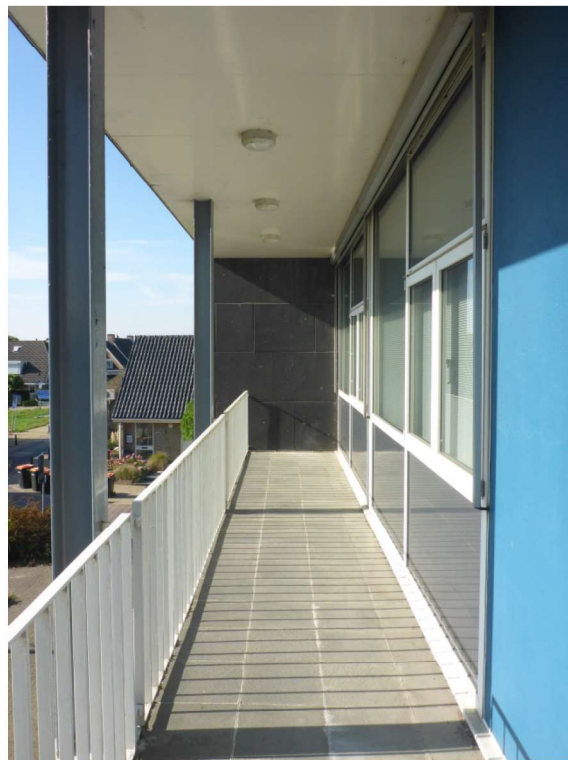
Afb. 20. De loggia op de eerste verdieping

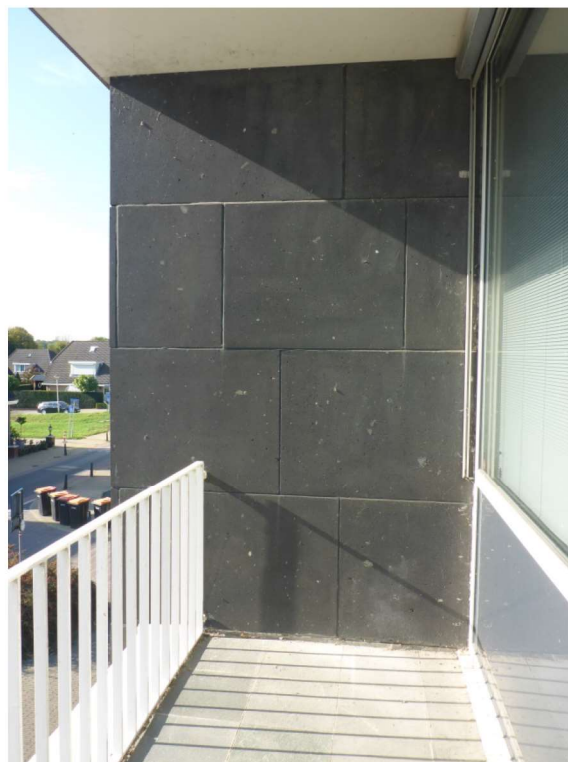
Afb. 21. De aansluiting van loggia tegen de linker zijgevel

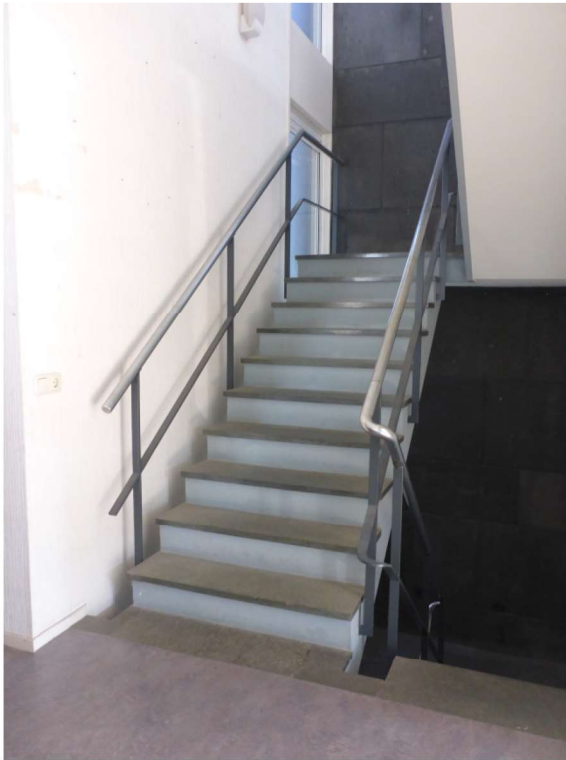
Afb. 22. De hoofdtrap van begane grond naar verdieping

De indeling van de begane grond en verdieping is vrijwel ongewijzigd en heeft een hoge monumentwaarde. De inpandige puien dateren van de verbouwing van 1993 en hebben een indifferente waarde. De van souterrain naar verdieping doorlopende trap heeft een hoge monumentwaarde.

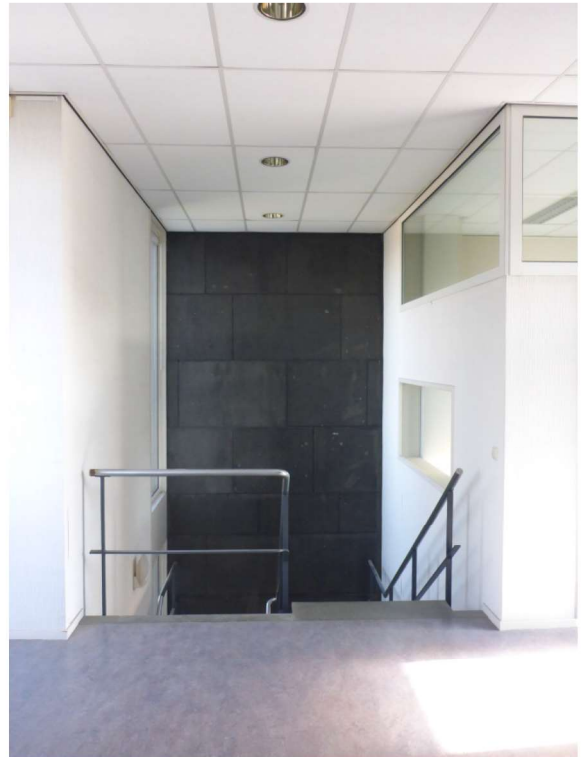
Afb. 26. Het trappenhuis vanaf de overloop op de verdieping
