Saneringsplan Dorpstraat 42 te Heerjansdam

Projectnummer: 233298

Kenmerk: PEZO/233298/2.0/SEWE

Plaats, datum: Tilburg, 15 november 2023

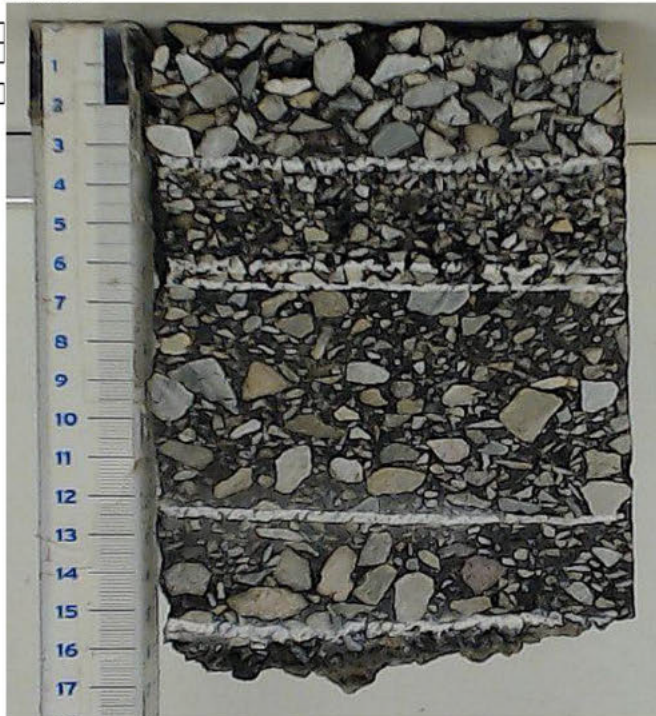
Profiel foto

Laagnummer	Soort asfalt	Opmerking	Cumulatieve laagdikte meting (mm)	Gemiddelde dikte laag (mm)	Fluorescentie Ja / Nee	Fluorescentie positief gebied (mm)
1	SMA 0/8		34	34	Nee	-
2	DAB 00/8		60	26	Nee	-
3	OB		65	5	Nee	-
4	DAB 0/11		124	59	Nee	-
5	DAB 0/11		155	31	Nee	-
6	OB		165	10	Nee	-

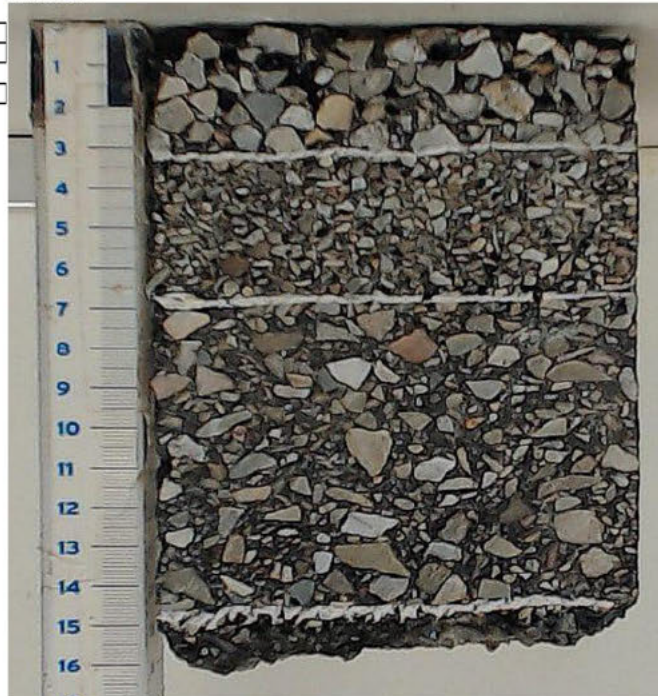
Profiel foto

Laagnummer	Soort asfalt	Opmerking	Cumulatieve laagdikte meting (mm)	Gemiddelde dikte laag (mm)	Fluorescentie Ja / Nee	Fluorescentie positief gebied (mm)
1	SMA 0/8		31	31	Nee	-
2	DAB 00/8	Samenstelling 1	67	36	Nee	-
3	DAB 00/8	Samenstelling 2	146	79	Nee	-
4	OB		155	9	Nee	-
