Nader bodem- en asbest-in- grondonderzoek Dorpsstraat 42 te Heerjansdam

Projectnummer: 213525

Plaats, datum: Zoetermeer, 8 september 2022

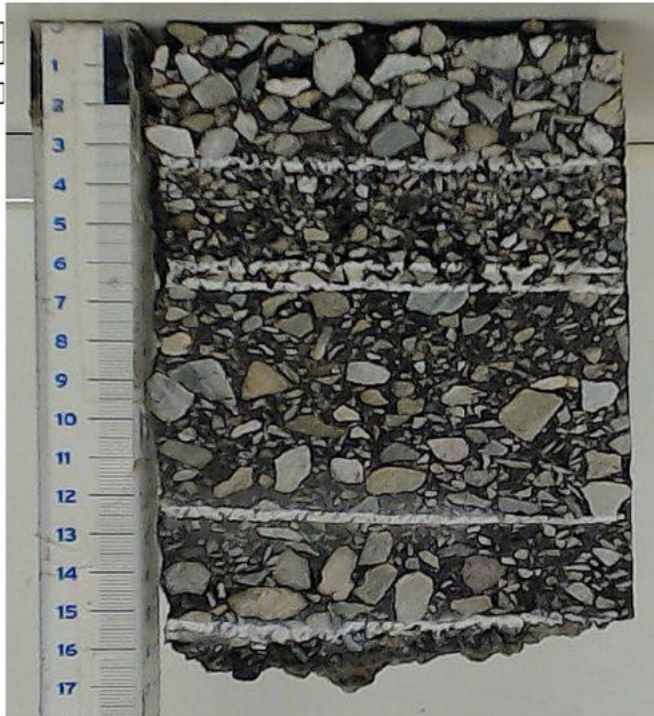
Profiel foto

Laagnummer	Soort asfalt	Opmerking	Cumulatieve laagdikte meting (mm)	Gemiddelde dikte laag (mm)	Fluorescentie Ja / Nee	Fluorescentie positief gebied (mm)
1	SMA 0/8		34	34	Nee	-
2	DAB 00/8		60	26	Nee	-
3	OB		65	5	Nee	-
4	DAB 0/11		124	59	Nee	-
5	DAB 0/11		155	31	Nee	-
6	OB		165	10	Nee	-

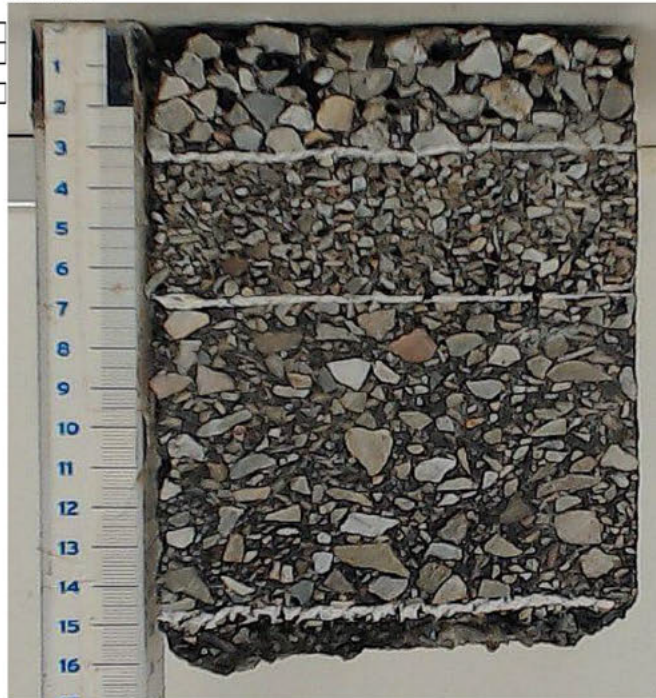
Profiel foto

Laagnummer	Soort asfalt	Opmerking	Cumulatieve laagdikte meting (mm)	Gemiddelde dikte laag (mm)	Fluorescentie Ja / Nee	Fluorescentie positief gebied (mm)
1	SMA 0/8		31	31	Nee	-
2	DAB 00/8	Samenstelling 1	67	36	Nee	-
3	DAB 00/8	Samenstelling 2	146	79	Nee	-
4	OB		155	9	Nee	-
